Rakkeveien 13, 3294 STAVERN

**Stavern/Grevle- pen 3 roms  
selveierleilighet i 1. etg. med kort  
vei til turområder og sjøen**

# Tilstandsrapport

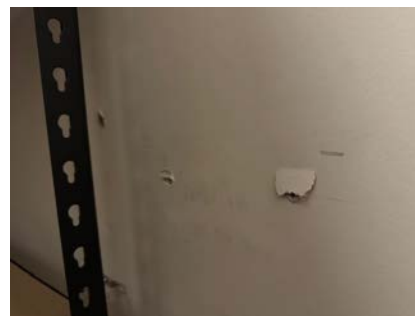
bod

For det meste normal slitasje. Forrige selger opplyser at det er tapetsert og malt en del overflater i nyere tid. Noe sprekker og synlige beslag/skruer i overgang (ytterhjørner og plateskjøter). Noen små hull i vegg i bod. Dette alene settes til TG2.
