# Tilstandsrapport

📍 Lundeveien 101, 4640 SØGNE

# gnr. 471, bnr. 116, snr. 16

## Boligbygg med flere boenheter - Byggeår: 2018

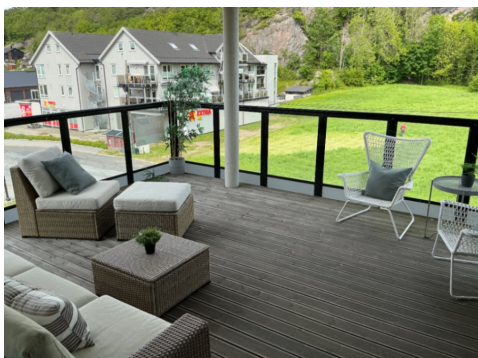
### ! TG 1 Balkonger, terrasser og rom under balkonger

Balkong med støpt dekke og terrassebord som gulv. Rekkverk av glass og stål. Utforming på rekkverk i henhold til krav.

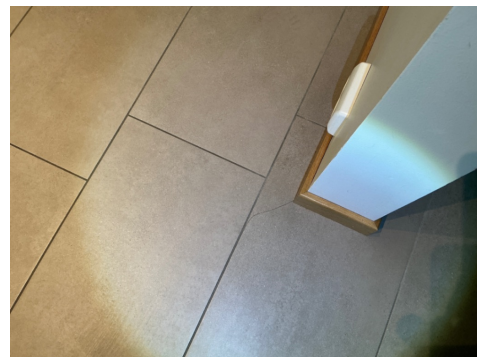
Sprekk i flis gang. Kun kosmetisk betydning

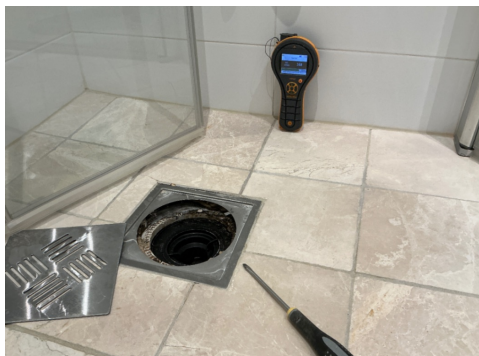
### ! TG 1 Sluk, membran og tettesjikt

Synlig membran registrert i sluk. Det må bemerkes at selv om synlig membran er registrert er det likevel områder som kan være tildekt av smuss, fugemasse, flislim og lignende slik at selve utførelsen og tetthet ikke kan garanteres ved denne type kontroll (visuell kontroll)

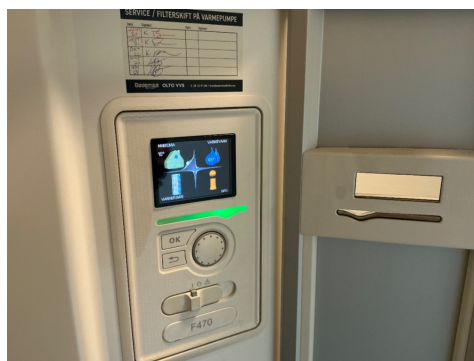
Det er montert ventilasjon i boligen. Ventilasjon er kun kontrollert ved å kjenne etter merkbar tilluft og avsug fra diverse ventiler og ingen ulyd registrert fra selve motoren. Jevnlig filterskifte (normalt årlig) må forventes.

Ingen varslar på display ved befragingen

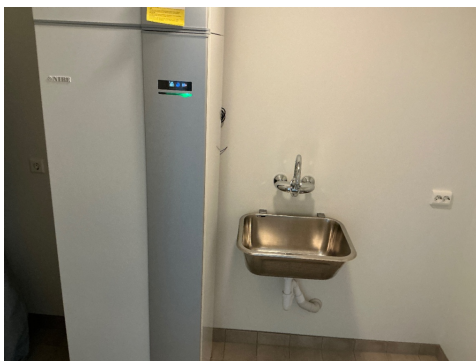
## ! TG 1 Varmtvannstank

Bereder er plassert på vaskerom og er fra byggetid. Ingen tegn til svikt.
