# Strøken, innholdsrik og flott 4-roms hjørneleilighet med nydelig utsikt! P-plass

# Tilstandsrapport

# gnr. 471, bnr. 116, snr. 16

Befaringsdato: 29.05.2025

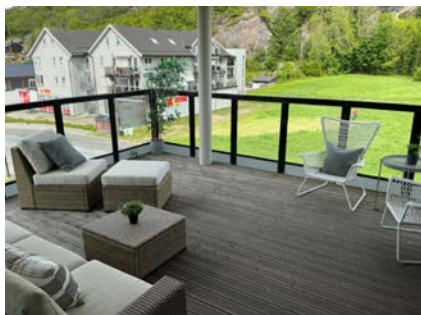
### ! TG 1 Balkonger, terrasser og rom under balkonger

Balkong med støpt dekke og terrassebord som gulv. Rekkverk av glass og stål. Utforming på rekkverk i henhold til krav.

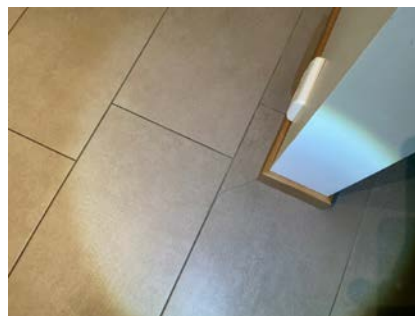
Sprekk i flis gang. Kun kosmetisk betydning

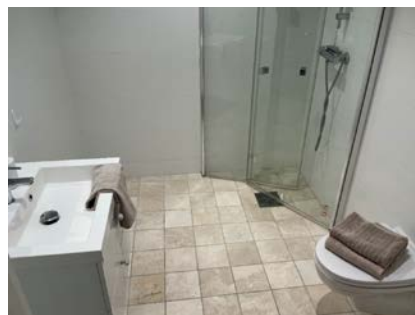
### 3 ETASJE > BAD

### ! TG 1 Overflater vegger og himling

Fliser på gulvet. Fallforhold vil kunne ivareta at bruksvann ledes til sluk og hindre at lekkasjevann renner ut av rommet.

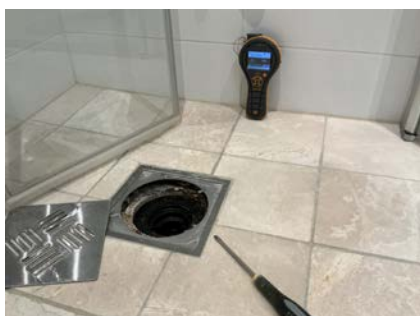
### ! TG 1 Sluk, membran og tettesjikt

Synlig membran registrert i sluk. Det må bemerkes at selv om synlig membran er registrert er det likevel områder som kan være tildekt av smuss, fugemasse, flislim og lignende slik at selve utførelsen og tetthet ikke kan garanteres ved denne type kontroll (visuell kontroll)

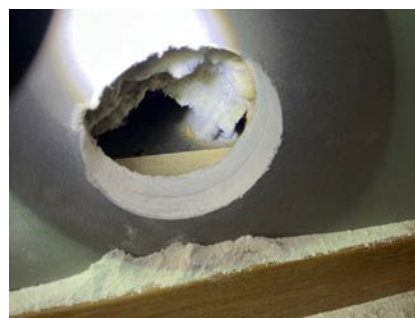
### ! TG 0 Tilliggende konstruksjoner våtrom

Hulltaking er foretatt uten å påvise unormale forhold

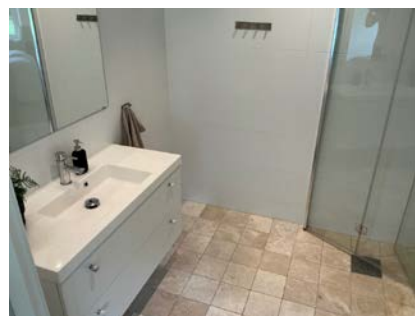
## 3 ETASJE > BAD 2

### ! TG 1 Overflater vegger og himling

Fliser på gulvet. Fallforhold vil kunne ivareta at bruksvann ledes til sluk og hindre at lekkasjevann renner ut av rommet.

Synlig membran registrert i sluk. Det må bemerkes at selv om synlig membran er registrert er det likevel områder som kan være tildekt av smuss, fugemasse, flislim og lignende slik at selve utførelsen og tetthet ikke kan garanteres ved denne type kontroll (visuell kontroll)

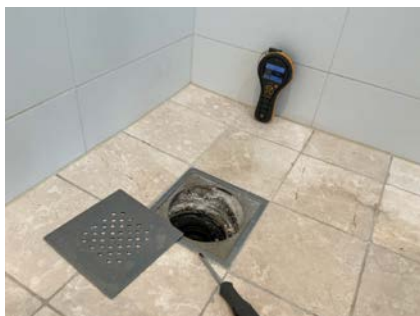
## 3 ETASJE > BAD 2

### ! TG 1 Sanitærutstyr og innredning

Innredning fremstår som funksjonell og med normal slitasje. Ingen tegn til fukt registrert under vask ved vann/avløp. Lekkasjesikring med sensor er montert.

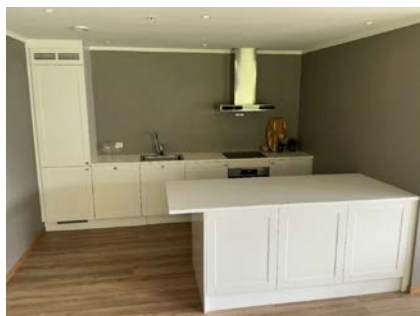
### ! TG 1 Overflater og innredning

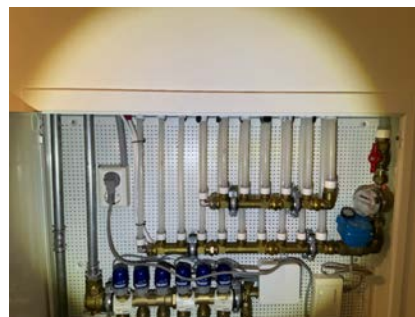
### ! TG 1 Vannledninger

Vannrør av type rør i rør system. Fordelerskap plassert på baderom. Ingen tegn til svikt. Stoppekran plassert inne i fordelerskap. Funksjon ok.

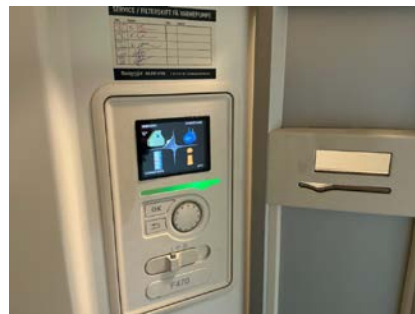
### ! TG 1 Ventilasjon

Det er montert ventilasjon i boligen. Ventilasjon er kun kontrollert ved å kjenne etter merkbar tilluft og avsug fra diverse ventiler og ingen ulyd registrert fra selve motoren. Jevnlig filterskifte (normalt årlig) må forventes.

Ingen varsler på display ved befragingen

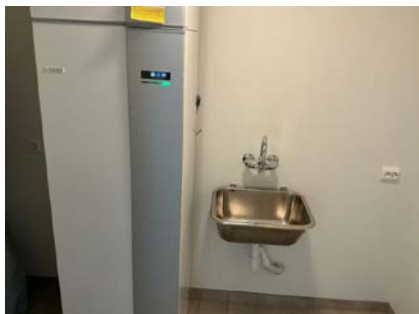
## TG 1 Varmtvannstank

Bereder er plassert på vaskerom og er fra byggetid. Ingen tegn til svikt.

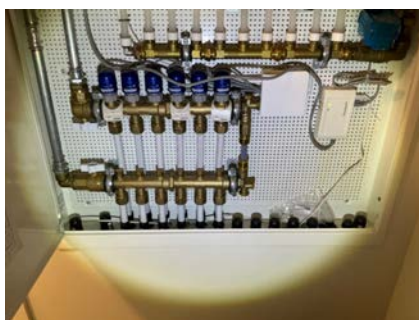
## TG 1 Vannbåren varme

Vannbåren gulvvarme med samlestock inne i fordelerskap som er plassert på baderom. Ingen synlig tegn til svikt ved befaringen. For nærmere kontroll og eventuell service på denne type installasjon/anlegg må det utføres av fagkyndig på feltet. TG er satt ut fra synlige forhold.

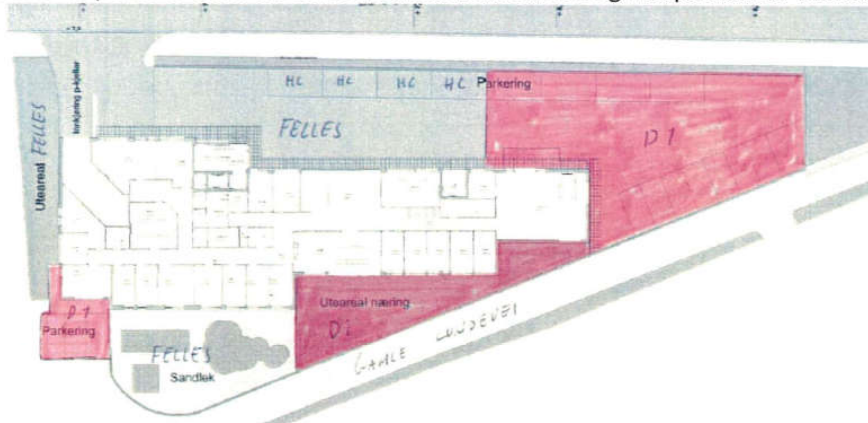
Snr. 1 disponerer deler av felles uteareal benevnt D1 og vist på skisse i vedtekter.

Boligseksjonene har hver sin tildelte hage på byggets tak.  
Øvrige arealer er fellesareal for alle seksjoner.
