Romslig, innholdsrik familiebolig med god standard - Meget solrik og usjenert tomt

Befaringsdato: 17.04.2026

Rapportdato: 21.04.2026

Adresse: Ringveien 20, 3965 Herre
Gnr/Bnr: 4012/4/115/0/0

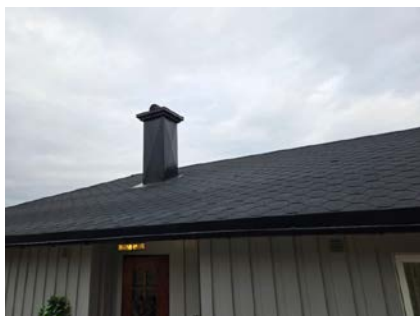
Boligen taktekke består av takshingel nylig skiftet 2021. Undertak med rupanel/Trevirke. Fra bakkenivå ble det ikke registrert noen mangler eller skader på taktekke. Taktekke vurderes å fylle sin funksjon mange år fremover i tid. Normal levetid på takshingel er 30 til 45 år avhengig av klimatiske forhold. Dette til opplysning til nye hjemmelshavere.

Årstall: 2021

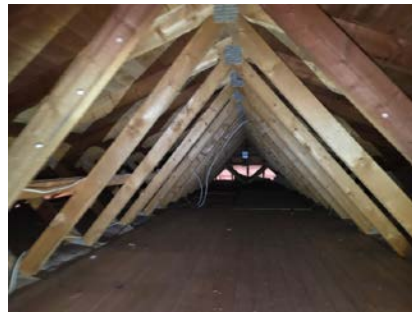
Boligens takkonstruksjonen består av fabrikkframstilt W-takstoler med valmet takverk. Undertak med rupanel/trevirke tekking med shingel. Konstruksjonen er bygget med lufting ved yttervegger. Synlig luftespalte ved yttervegg. Inspisert fra loft ble ingen tegn til kondens eller fukt inntrengning fra taktekking ble registrert. Adkomst til loft fra nedfellbart stige i himling.

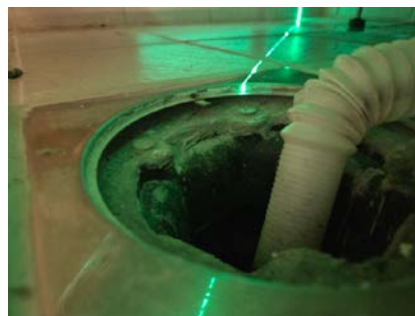
- Overvåk tilstanden jevnlig. For å få tilstandsgrad 0 eller 1 må tettesjiktet skiftes ut, men tidspunktet for når dette er nødvendig er vanskelig å si noe om.

Såfremt tett dusjkabinett er etablert på bad vil baderom fylle sin funksjon. Ønskes bad brukt til dusjing direkte på vegg og gulvflater må tiltak beregnes.

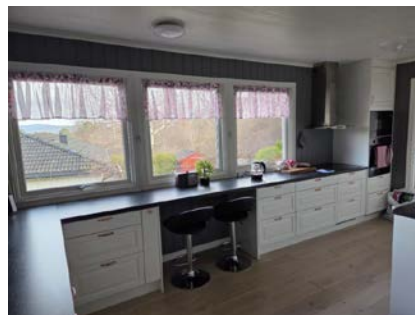
Integrert hvitevarer. Innvendige overflater på kjøkkenet består av parkett på gulv, MDF panel på veggflater og malt Huntonitt panel i himlinger.

Årstall: 2019

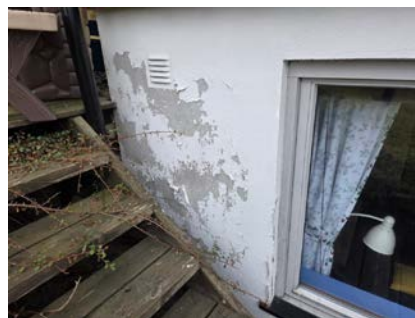
Overflater med stedvis behov for overflatebehandling/maling. Se bilde.

Avskaling maling grunnmur.
