Strandgata 18, 8622 MO | RANA

Tilstandsrapport

Befaringsdato: 03.01.2024

2-ROMS ANDELSLEILIGHET I LAVBLOKK.

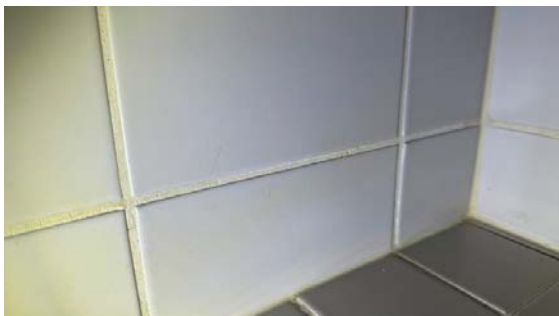
- Det er påvist at flisfuger har riss/sprekker.

Det er påvist sprekker i flisfuger i dusjsone.

- Fuger bør skiftes ut.

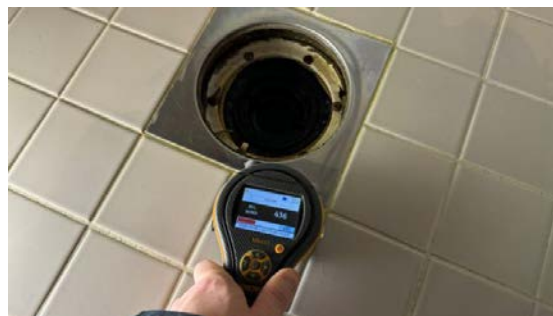
Det ble målt forhøyede fuktverdier i dusjsone. Det bemerkes at det nylig har vært dusjet/sølt vann på gulvet.

Da det nylig har vært dusjet/sølt vann på gulvet i dusjsone har ikke takstmannen hatt mulighet til å måle reelle fuktverdier i våtsone, det vil naturligvis slå ut på fuktmåleren da det vil være vann i fuger/under fliser når det nylig har vært dusjet.

Forhøyede fuktverdier ble registrert i dusjsone.

Nærmere undersøkelser angående forhøyede fuktverdier i dusjsone anbefales.

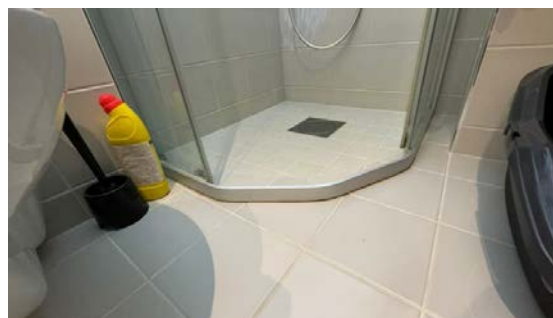
Terskel til dusjhjørnet er høyere enn dørterskel. Ved en eventuell lekkasje på servant/wc vil vann renne ut i gangen før det renner til sluken.

Terskel til dusjsone er høyere enn dørterskel.

- Det bør etableres avrenning inn til sluk for hele våtrommet.

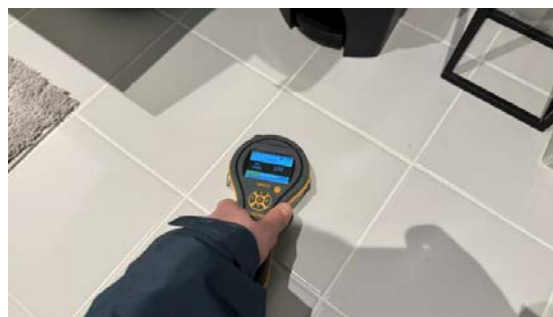
Det er ikke målt forhøyede fuktverdier utenfor dusjsone.

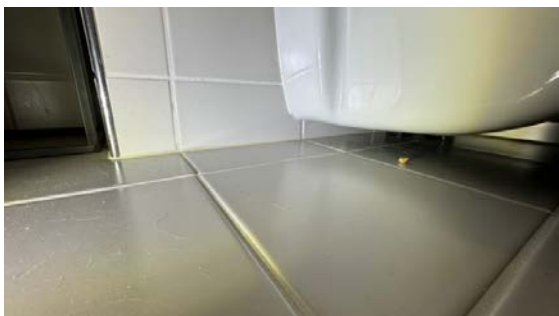
Det er innebygget sistene med sealingbag (pose) slik at eventuelle lekkasjer eller kondens fra innebygget sistene blir ledet ut via posen.

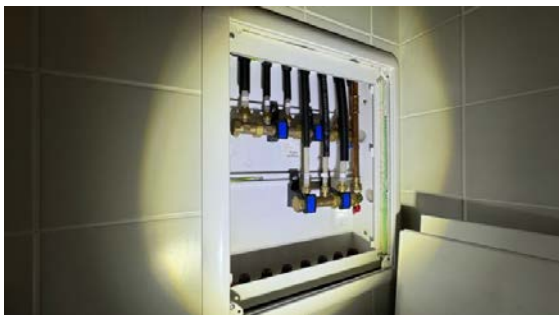
Kontroll av rørfordelerskap.

- Rørkurser på rør-i-rør system bør merkes.

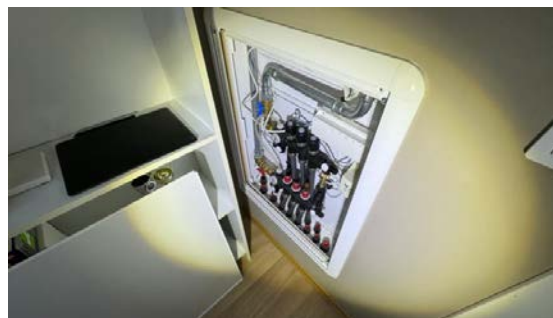
Kontroll av rørfordelerskap.

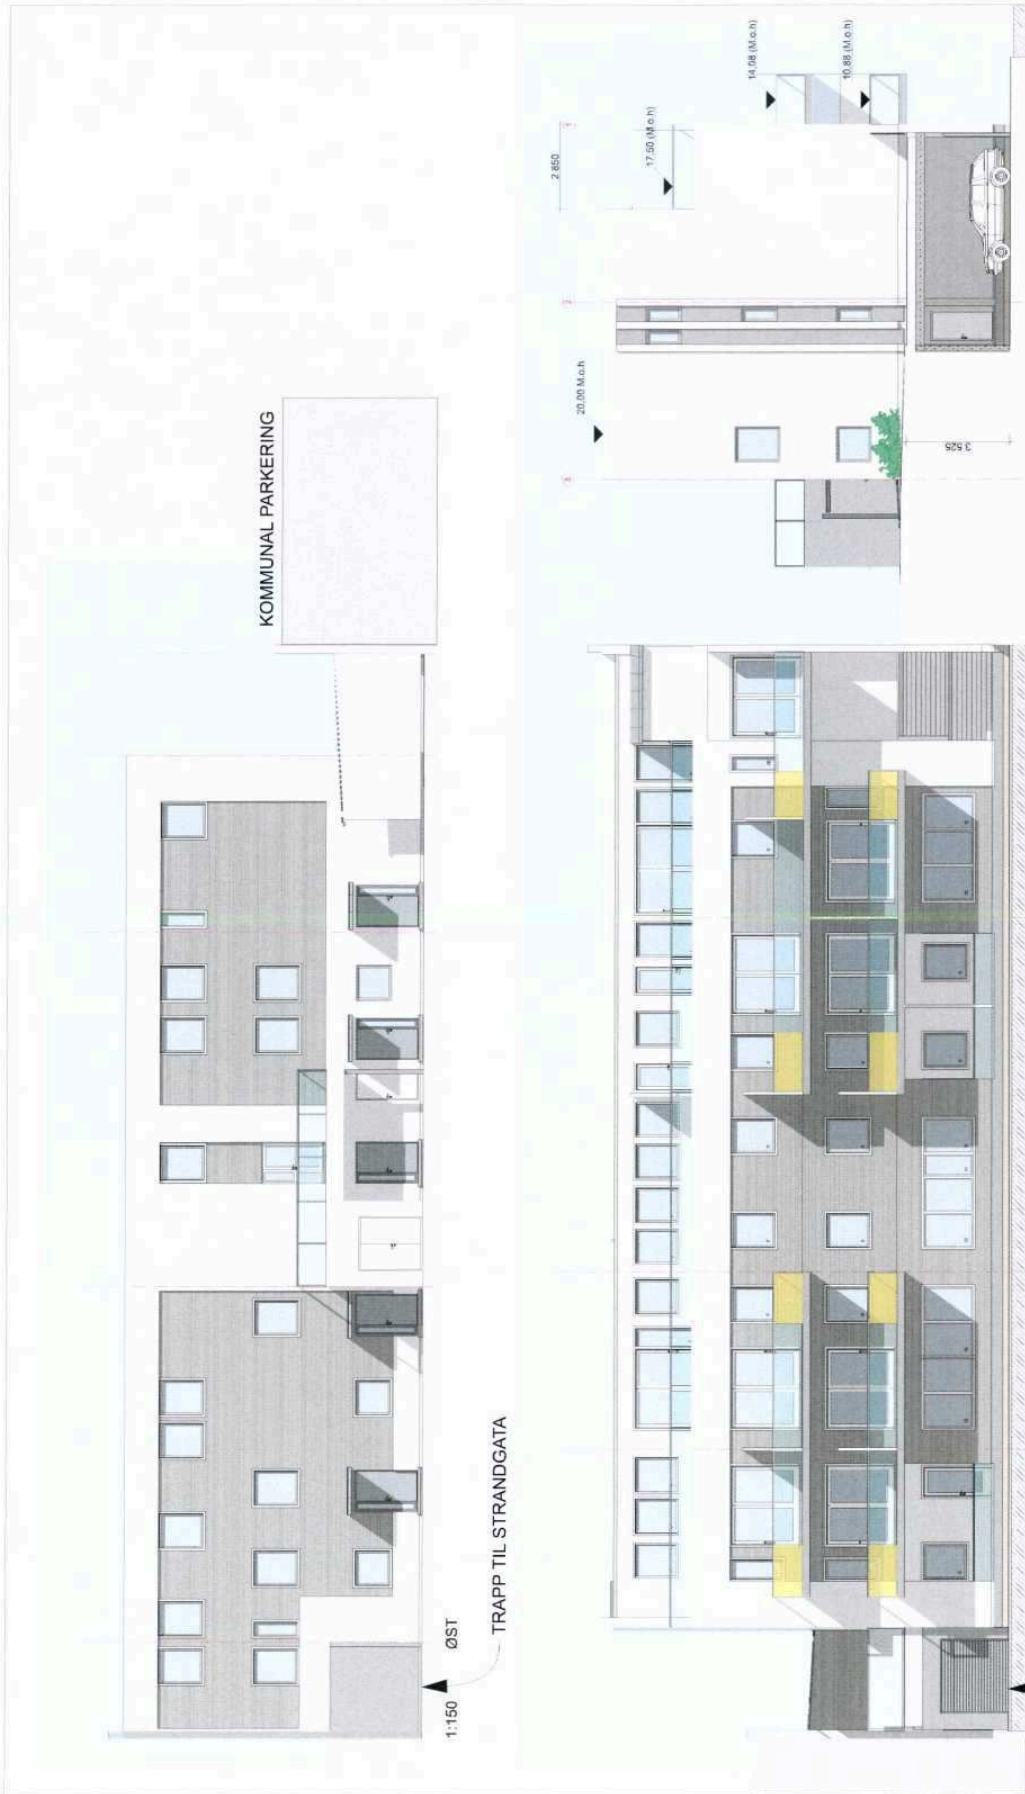
PROSJEKT	STRANDGATA 18	SAK	201235
OPPLAGSØK	SOLUM EIENDOMSUTVIKLING AS	SAKER	TIGER - KOFIKR - EKH - KR
TEGNINGSSTELLE	FASADER	MÅL	1:150
		DATE	08.07.13
		TEGNINGSKVAL	20

03.09.13 Revidering avallsrom ved hovedinngang og dør fra garasje 1.etg. TCD
