Skorvatjørno 66, 5217 HAGAVIK

**Flott enderekkehus med 4  
soverom.**

## Tilstandsrapport

### REKKEHUS

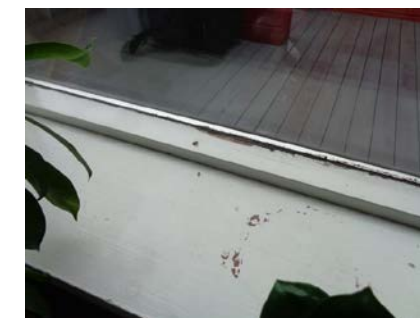
Vurdering av avvik: Det er påvist at enkelte vinduer er vanskelig å åpne/lukke. Det er påvist tegn på innvendig kondensering av enkelte vindusglass. Det er noe små sår og merker på karmen og vindusposter.

Merker i karmen og vinduspuster.

- Vinduer må justeres.
- Det må påregnes noe vedlikehold og at enkelte vinduer må skiftes ut.
- Det bør gjøres tiltak for å bedre ventilering av rommet.
- Kondensering på enkelte glass har medført fuktskader i treverk som kan medføre utskiftningsbehov av enkelte vinduer.

Lokal utbedring av avvik.

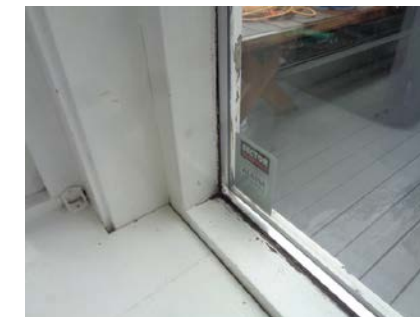
Kondensmerker i karmen.

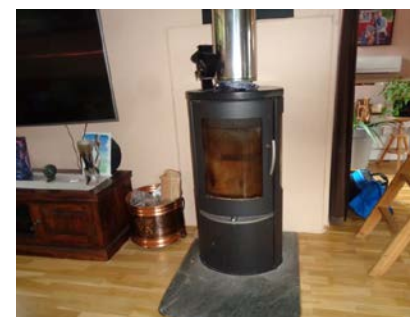
Det var ingen tegn til sprekker eller skader på pipe eller brannmur.

Peisovn i stue.

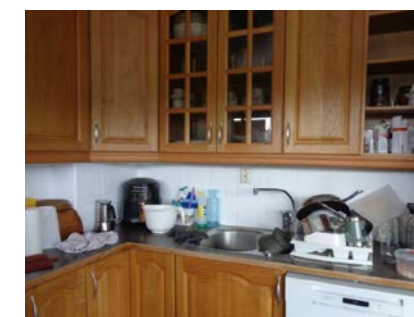
Noe slitt overflate keramisk platetopp.  
Litt slitt maling på fliser.  
Fukt på benkeplater ved blandebatteri.  
Litt slitt fuger mellom benkeplater og fliser.  
Litt slitt skrog i skap under vask.

Kjøkkeninnredninger.

Lokal utbedring av avvik.

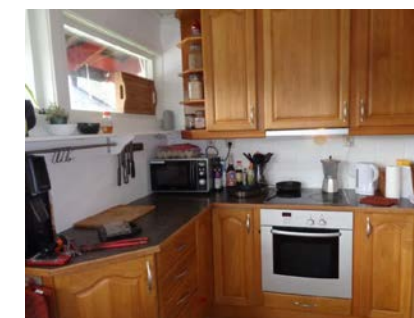
Kjøkkeninnredninger.

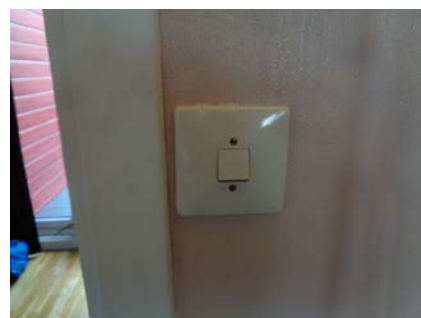
Det ble ikke registrert feil/mangler på el anlegget og registrerte ikke varmgang i noen sikringer på befaringsdagen. På et generelt grunnlag anbefaler det at alle anlegg blir jevnlig kontrollert av autorisert elektriker eller el-takstmann. Takstmannen har ikke formell autorisasjon til å vurdere el anlegg.

Noe eldre el-anlegg.
