Løvla 5, 1820 SPYDEBERG

**Spydeberg - Velholdt og koselig  
bolig med flotte uteplasser. Kort  
vei til sentrum.**

# Tilstandsrapport

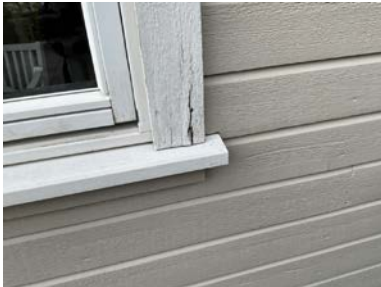
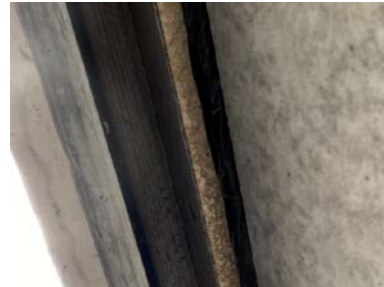
- Det er ingen eller liten lufting i nedre kant av kledning mot grunnmur.
- Det er påvist spredte råteskader i bordkledningen.
- Ikke tilstrekkelig med lufting mellom kledning og yttervegg. God lufting er viktig og skal dreneres ned og lede ut vann som trenger gjennom regnskjermer, slippe ut eventuell fuktighet fra indre deler av veggen samt gi mulighet for at fuktighet kan tørke ut fra baksiden av regnskjermer.
- Påvist råteskader i belistning rundt ett vindu, som følge av eksponering av fukt over tid.

- Det bør etableres tilstrekkelig lufting mellom kledning og yttervegg for å sikre god drenering og uttørking av fukt, og dermed redusere risikoen for råteskader og fuktskader i konstruksjonen.

- Råteskadet kledning, rundt vinduet, bør skiftes ut for å hindre videre skadeutvikling og for å beskytte underliggende konstruksjon mot ytterligere fuktpåvirkning.

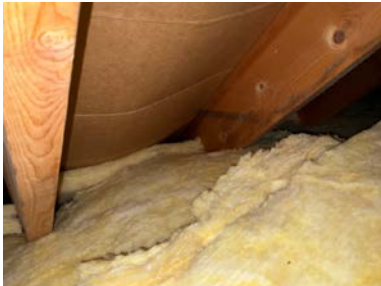
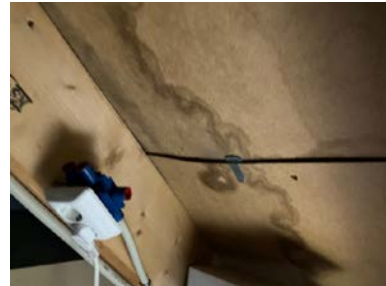
## ! TG 2 Takkonstruksjon/Loft

- Begrenset lufting mot endene av loftet. God og kontinuerlig lufting er viktig for å redusere risikoen for skader på takkonstruksjonen.

- Påvist utettheter i dampspærrefunksjonen mellom kneloft og boligdelen. Dampspærrens funksjon er å hindre at fuktig inneluft trenger opp i takkonstruksjonen, noe som kan føre til kondens og fuktskader.

- Det er registrert områder med muggsopp/svertesopp i undertaket på loftet over bod. Dette skyldes ofte for høy fuktighet på loftet, hvor fuktig luft fra boligen kommer opp på loftet og kondenserer. Det kan også være relatert til feil på utvendig beslag eller gradrenne. Ytterligere undersøkelser og eventuelle tiltak anbefales.

- Luftingen bør utbedres for å redusere risikoen for kondens og fuktskader.

- Ved eventuell omlegging av takteking bør forbedret lufting vurderes for å sikre god funksjon og redusere fremtidig skadepotensial.

- Utettheter i dampspærren bør tettes for å hindre fuktvandring fra inneluften til tiliggende konstruksjoner. Uten tiltak kan det oppstå kondensering, som over tid kan føre til fuktskader, redusert isolasjonsevne og muggsoppdannelse.

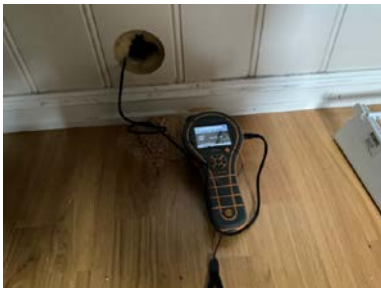
- Det er ikke påvist tilfredsstillende løsning for å synliggjøre lekkasje fra innebygget siste.

- Ingen drensspalte fra sisteekasse er etablert. Det skal være en liten åpning slik at eventuelt lekkasjevann skal kunne synliggjøres her. Eventuelt burde det vært montert lekkasjestopper.

- Det bør etableres en løsning for å synliggjøre lekkasjevann under det veggengte toalettet, slik at lekkasjer raskt kan oppdages. Uten tiltak kan lekkasjevann forbli uoppdaget, noe som kan føre til skjulte fuktskader og økte reparasjonskostnader over tid.

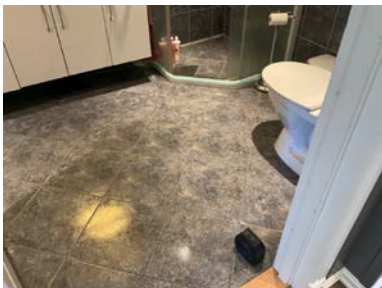
- Det bør etableres tilstrekkelig fall mot sluk for å sikre at alt vann ledes effektivt bort fra gulvet.
- Manglende fall kan føre til oppsamling av vann, økt risiko for fuktskader i tilstøtende konstruksjoner og redusert levetid på våtrommet.

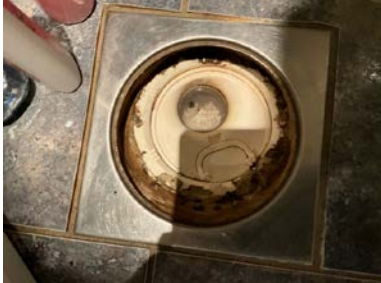
- Badet kan fungere med dagens avvik, men både tettesjikt og sluk har begrenset gjenværende levetid.
- På grunn av alder og usikker utførelse er det økt risiko for lekkasjer, særlig rundt sluket. Feil i dette området er en vanlig årsak til fuktskader i underliggende konstruksjoner.
- Det er viktig at vann ikke blir stående over vannlåsen i sluket, og jevnlig rensing er nødvendig for å redusere risikoen.
- Utbedring av tettesjiktet vil sjelden være økonomisk rasjonelt som enkeltstående tiltak, og bør vurderes ved en større oppgradering.

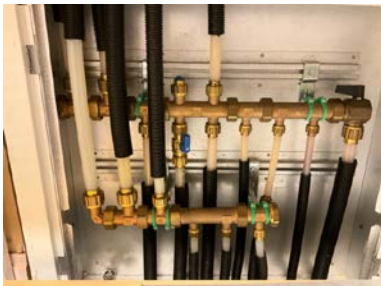
- Merk rørkursene tydelig i rør-i-rør-systemet. Uten merking kan det være vanskelig å identifisere riktig kurs ved lekkasjer eller vedlikehold, noe som kan føre til forsinkelser og risiko for skade.

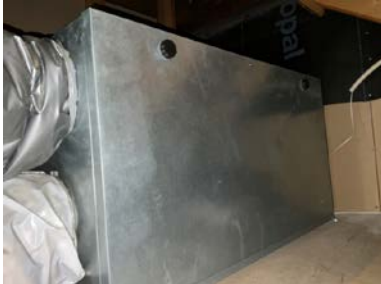
- Ny frisk, filtrert og oppvarmet luft føres inn i stue, soverom og oppholdsrom. Den brukte og forurensede inneluften trekkes ut fra alle rom i huset gjennom avtrekksventiler i taket på kjøkken, bad og bod.

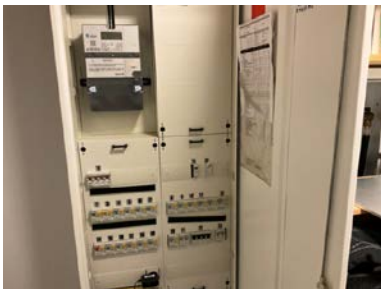
**Ja** - Det foreligger ikke dokumentasjon på alle arbeider som er utført på det elektriske anlegget. På grunn av manglende dokumentasjon anbefaler takstmannen at det gjennomføres en utvidet el-kontroll for å sikre at anlegget er i forskriftsmessig stand og oppfyller gjeldende sikkerhetskrav. Dette vil bidra til å avdekke eventuelle skjulte feil eller mangler.
