Flott enebolig med god standard |  
Godkjent utleieleilighet | Garasje og  
biloppstillingplass | Solrik hage og  
terrasse!

# Tilstandsrapport

- Bjørgabaret 66
- Bjørgabaret 66, 5709 VOSS
- VOSS kommune
- # gnr. 175, bnr. 38

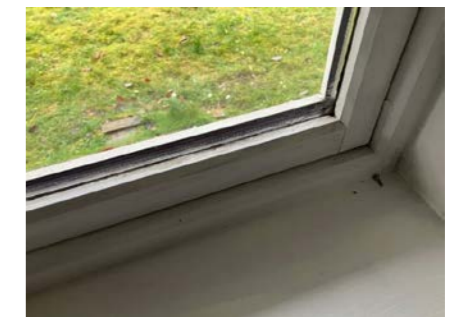
#### Vurdering av avvik:

- Kondensering på enkelte glass har medført fuktskader i treverk som kan medføre utskiftningsbehov av enkelte vinduer.

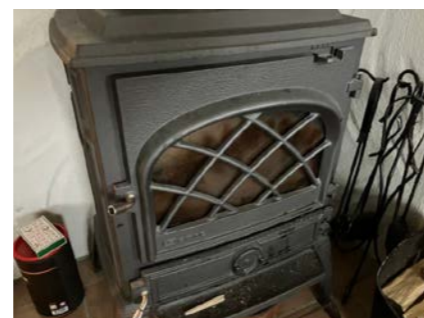
Vedovn i stue kjeller

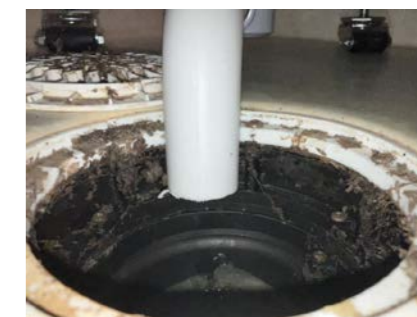
#### KJELLER > BAD (6,5 KVM)

#### TG 1 Sanitærutstyr og innredning

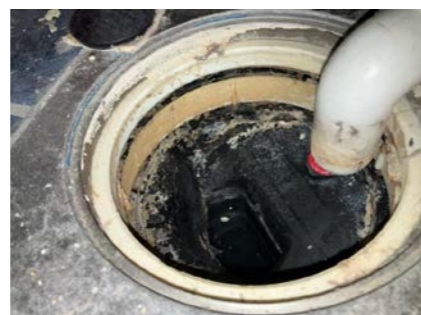
### 2. ETASJE > BAD

#### TGI1 Sanitærutstyr og innredning

Rommet har innredning med nedfelt servant, toalett og badekar.

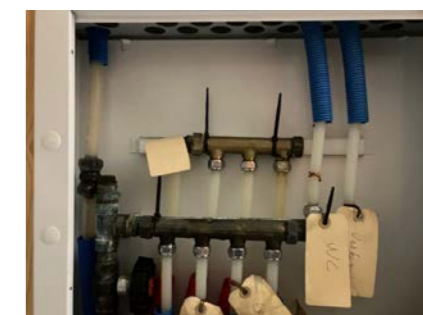
- Det er lekkasje fra rør.
- Det mangler tettemuffer i enden av varerør på rør-i-rør-system.
- Rørkursene på rør-i-rør systemet på vannledninger er ikke merket.

Forderlerskap for rør i rør i hybel/leilighet, montert på bad. Irr på koblinger og lekkasje fra kobling

Sifte pakkning i fordelerskap

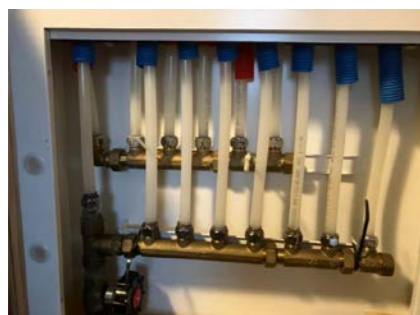
Fordelerskap for rør i rør til hovedetasje, montert på vaskerom:

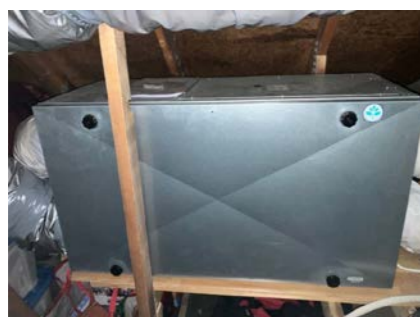
Boligen har mekanisk ventilasjon med avtrekk fra bad/vaskerom i 1. og 2. etasje og tilluft til stue 1. etasje og alle soverom/gang i 2. etasje. Ny motor i 2016. Skifta lager i 2022, utført av SIM AS

Mekanisk avtrekk, montert på loft

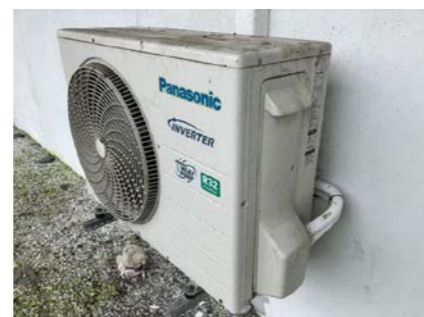
### TG 2 Andre VVS-installasjoner - 2

Varmepump (luft-til-luft)

- Det må gjennomføres ytterligere undersøkelser.

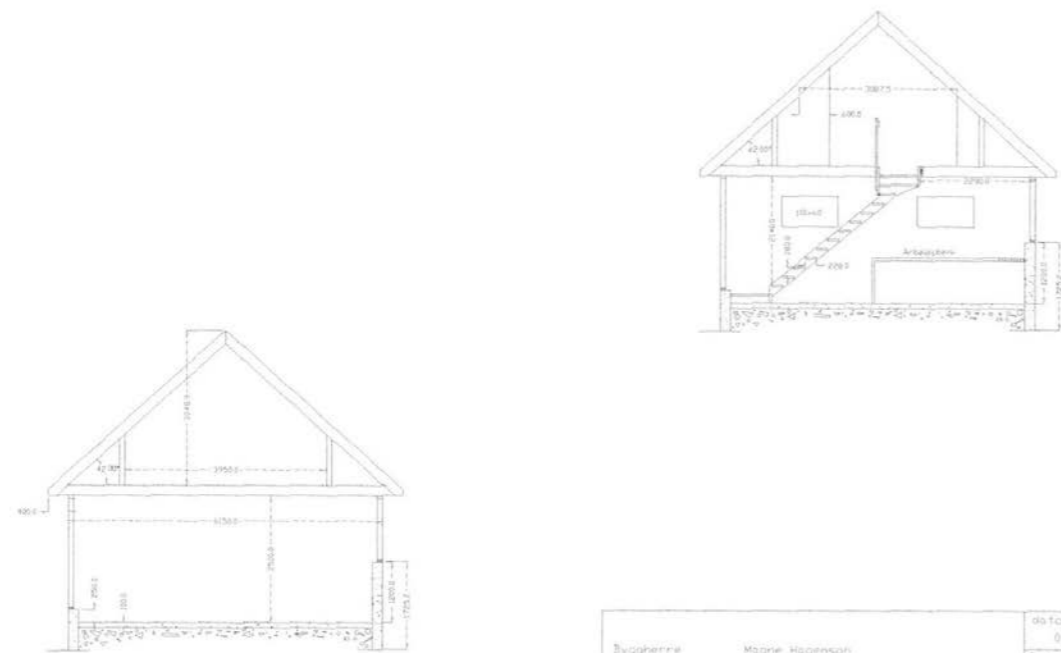
Byggherre	Magne Hagenson	dato	04/06/03	tekn nr	2
		Br. fl.		revidert	
Prosjekt	Garasje	gr. fl.	49,8 m <sup>2</sup>	kommune	Voss
Tittel	skitt are og bro	snittst.	450	Målestokk	1:100
Byggeplass	Bjerganorka	saksbehandlar			
Konstruktør	Tor Dagestad	tlf are	56 52 06 54		
		tlf priv	99 21 31 91

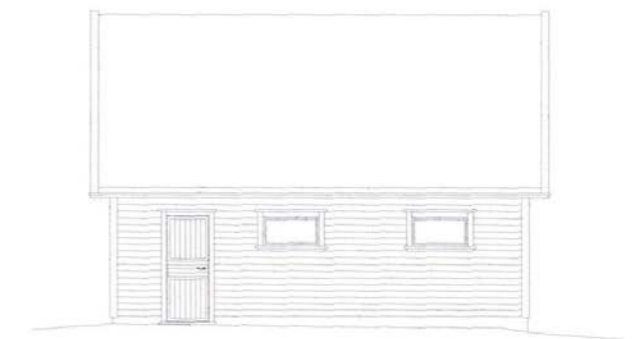
Byggherre	Magne Hagenen	dato	04.06.03	tekn nr	2
		Bl-t t		revider	
Prosjekt	Grossje	qr fl	49,8 m <sup>2</sup>	kommune	Voss
Tittel	Fasadar	snittst	450	Målestokk	1:100
Byggeplass	Bjergoharka	sakshandlar			
Konstruktør	Tor Dagestad	tlf are	56 52 56 54	tlf priv	99 21 31 91
