Kuhnlevegen 55, 5209 OS

**Flott tomannsbolig på ett plan

# Tilstandsrapport

## TOMANNSBOLIG

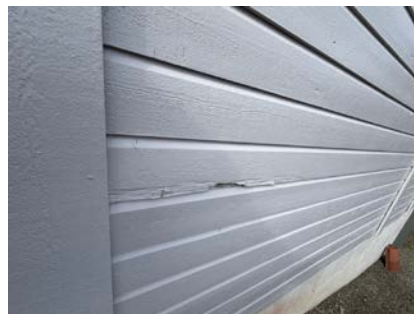
Veggene har trekonstruksjon av ukjent utførelse. Fasaden er kledd med liggende bordkledning.

Kledningsbord som må byttes ut.

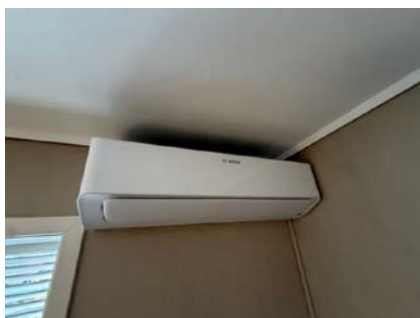
Varmepumpe i stue fra ca. 2023.

Årstall: 2023      Kilde: Eier

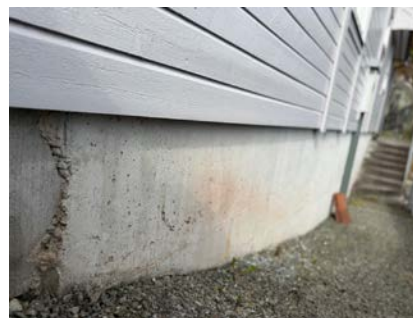
Bygningen har betonggrunnmur.

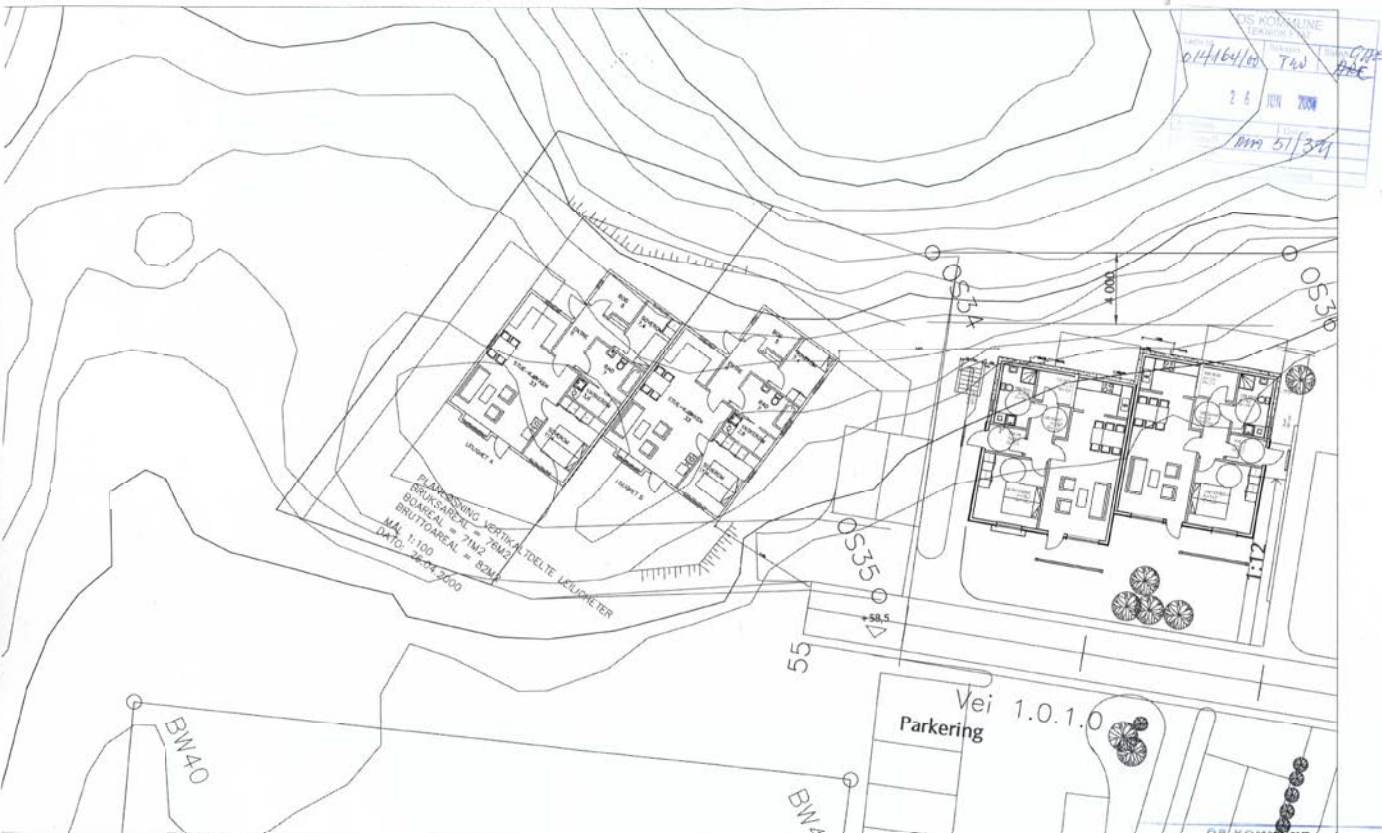
PLASSERING VERTIKAL TDELTE MFLUGHETER  
BRUKSPÅRE = 71M<sup>2</sup> 76M<sup>2</sup>  
BRUTTOAREAL = 82M<sup>2</sup>  
MÅL 1:100  
DATO: 26.05.00

10MANNSBOLIG PÅ KUHNLE  
SITUASJONSPLAN MÅL 1:200  
DATO: 26.05.00
