**Salgsobjekt:** Enebolig  
**Eierform:** Eiet  
**Byggeår:** 1976  
**BRA-i/BRA Total** 149/149 kvm  
**Tomtstr.:** 1559.4 m<sup>2</sup>  
**Soverom:** 3  
**Antall rom:** 4  
**Gnr./bnr.** Gnr. 11, bnr. 130  
**Oppdragsnr.:** 1302240233

# Kamperhaug 29

## Tilstandsrapport

### ENEBOLIG

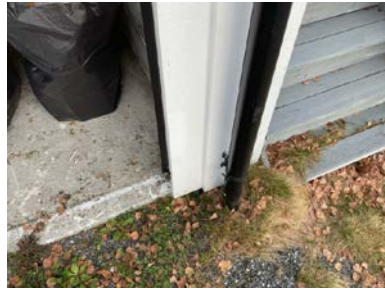
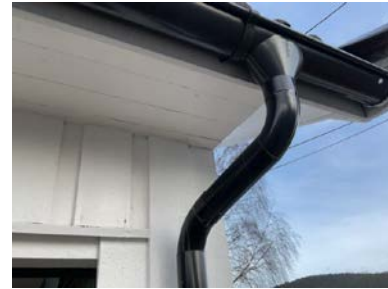
### 📍 TG 2 Veggkonstruksjon

Yttervegger av bindingsverk med trekledning.

- Det er ingen eller liten lufting i nedre kant av kledning mot grunnmur.
- Det er påvist spredte råteskader i bordkledningen.

Deler av kledningen er malingslitt og har tørkesprekker.

Kledningen har behov for vedlikehold og enkelte bord eller deler av kledningen bør skiftes.

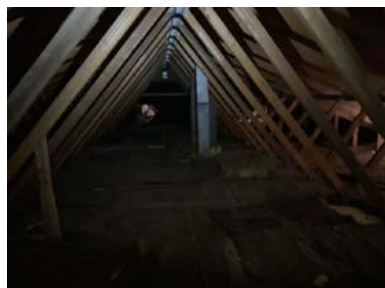
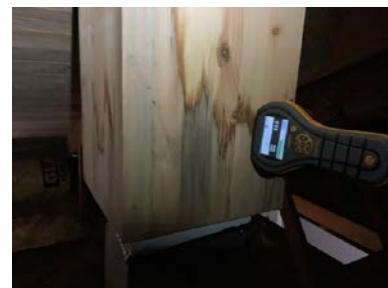
### 📍 TG 1 Takkonstruksjon/Loft

Det er saltak i trekonstruksjon.

Stedvis er det skjolder etter fukt. Det ble ikke målt unormale verdier i skjoldene.

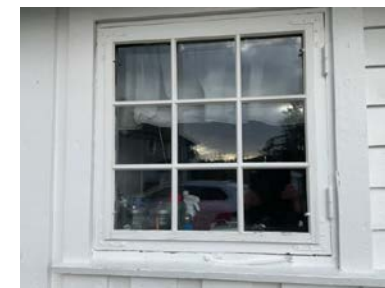
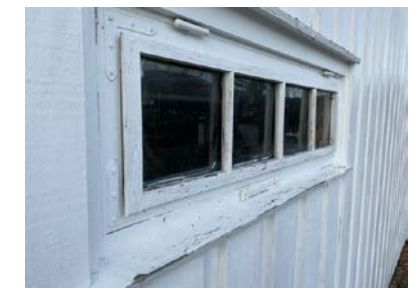
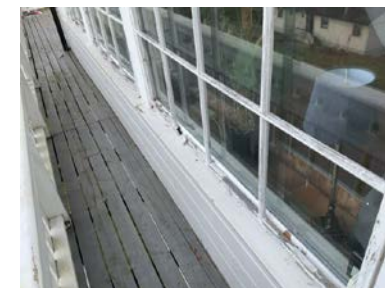
### 📍 TG 2 Vinduer - 2

Vinduer, dels med enkle glass, dels med koblede rammer.

- Det er påvist noen glassruter som er punktert eller sprukne.
- Karmene i vinduer er slitte og det er sprekker i trevirket.

Det er sprekk i glasset i den ene boden. Det er råte i løse sprosser på stuevinduer. Eldre isolerglass har begrenset gjenværende levetid.

På eldre vinduer må det påregnes vedlikehold, samt at enkelte kanskje må skiftes.

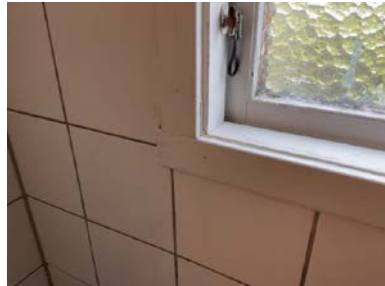
## Vurdering av avvik:

- Det er vindu/dør med ikke fuktbestandige materialer i våtsonen (ved vask, dusj, badekar, osv.), løsningen eller byggematerialet er uegnet

- Uegnede materialer må fuktbeskyttes/utskiftes.

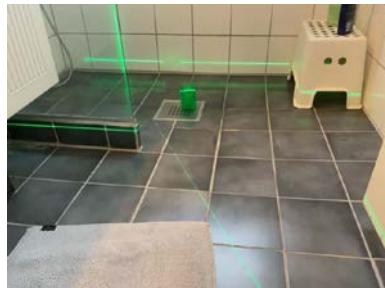
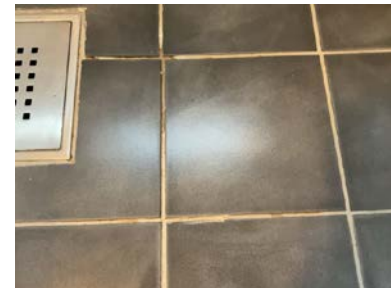
### TG 2 Overflater Gulv

- Det er påvist at flisfuger har riss/sprekker.

- Slike riss/sprekker kan indikere bakenforliggende fuktskader, og konstruksjonen bør observeres jevnlig for å vurdere utvikling.

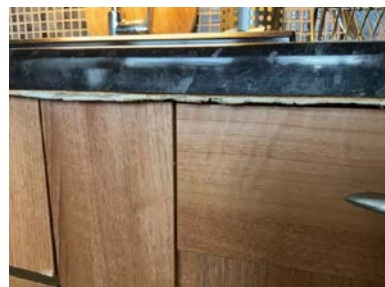
- Det er påvist skader på overflater/kjøkkeninnredning utover normal slitasjegrad.

Stedvis er benkeplaten fuktsvellet.

Behov for tiltak i stor grad vil være påvirket av personlig smak og ønsker.

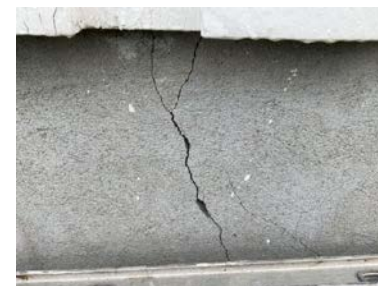
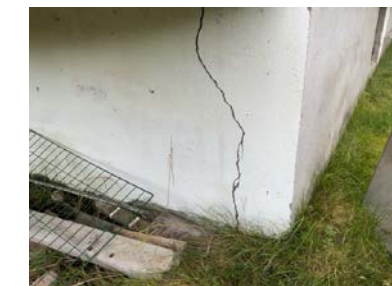
- Grunnmuren har sprekkdannelser.

- Lokal utbedring må utføres.

Riss og sprekker utbedres med murpuss. Riss og sprekker bør holdes under oppsikt for å se om det er en negativ utvikling.

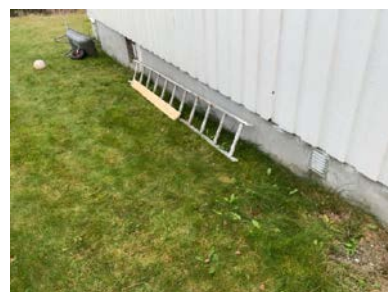
#### TG 2 Terrengforhold

- Det er avvik:

Det anbefales å planere med minimum fall, 1:20 fra grunnmuren. Der dette er vanskelig kan det etableres avskjærende dren.
