Ragnhild Schibbyes vei 28, 0968 OSLO

**Lys og innbydende 2-roms med  
stor terrasse - Bad fra 2024 -  
Kjøkken 2018 - Garasjeplass - Nær  
marka - Ingen dok.avgift**

# Tilstandsrapport

## 2-ROMS LEILIGHET I 1. ETASJE MED TERRASSE:

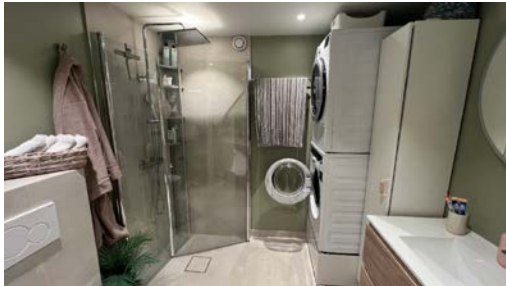
## 1. ETASJE > BAD

### TG 1 Overflater vegger og himling

Det registreres enkelte områder med moderat tegn til bomlyd (hulrom) under gulvfliser.  
Ingen riss eller løse fliser i den sammenheng ble observert, og forholdet vurderes som uten betydning for funksjon.

Merk at sluk må renses jevning for å unngå lukt og tett sluk, samt for å forlenge slukets levetid.

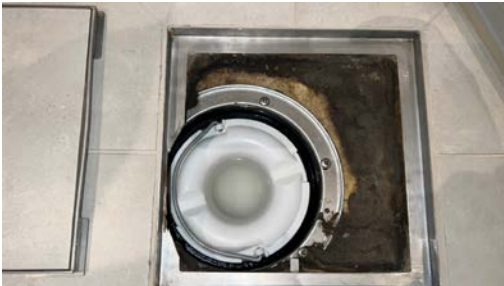
## 1. ETASJE > BAD

### TG 1 Sanitærutstyr og innredning

Det ble rutinemessig søkt etter fukt på typisk fuktutsatte steder (på innredning) med fuktindikator (Protimeter SM) på befaringen og det var ingen indikasjoner på fukt på befaringstidspunktet.

Ingen avvik registrert utover normal, forventet bruksslitasje.  
Tilstandsgrad er satt ut fra helhetlig vurdering av rommet og innredning.

- Elektrisk avtrekksvifte bør monteres for å lukke avviket.

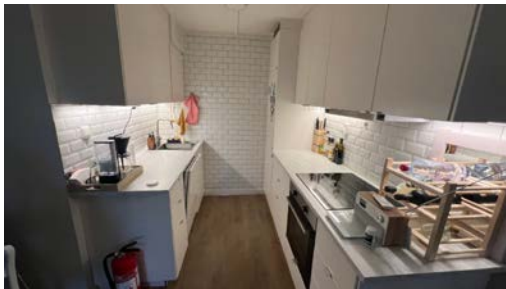
### 1. ETASJE > STUE/KJØKKEN

#### TG 2 Avtrekk
