Fageråsen 960, 2420 TRYSIL

**Arealeffektiv og fin 3-roms  
fritidsleilighet. Terrasse på  
bakkeplan m/utsikt. Ski inn/ut.  
Garasjeplass, bod og skiskap.**

# gnr. 33, bnr. 852, snr. 4

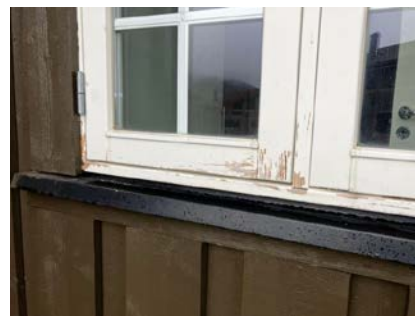
### TG 2 Dører

Laminert entredør med brann- og lydklassifisering. Terrassedør med glassfelt. Laminert boddør med brann- og lydklassifisering.

Utbedringer av dører iht til avvik kan påregnes.
