Fageråsen 960, 2420 TRYSIL

**Arealeffektiv og fin 3-roms  
fritidsleilighet. Terrasse på  
bakkeplan m/utsikt. Ski inn/ut.  
Garasjeplass, bod og skiskap.**

## SELVEIERLEILIGHET

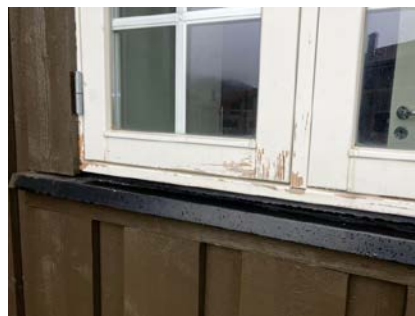
### TG 2 Dører

Laminert entredør med brann- og lydklassifisering. Terrassedør med glassfelt. Laminert boddør med brann- og lydklassifisering.

Utbedringer av dører iht til avvik kan påregnes.

Konsekvens/tiltak - Utbedringer av dører iht til avvik kan påregnes.

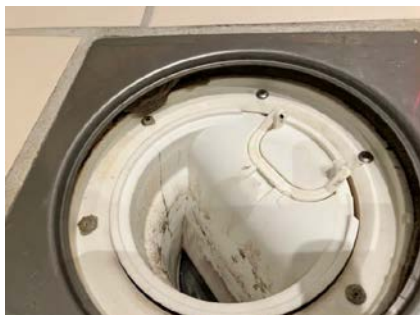
## UNDERETASJE > BAD

### TG 1 Sanitærutstyr og innredning
