# Lys og fin tomannsbolig med nydelig utsikt og gode solforhold-Ikke boplikt

Velkommen til Spirekleiv 21A.

# Tilstandsrapport

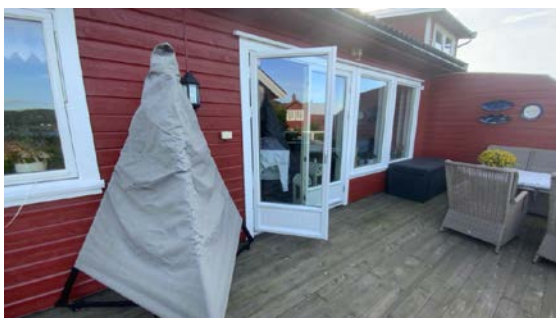
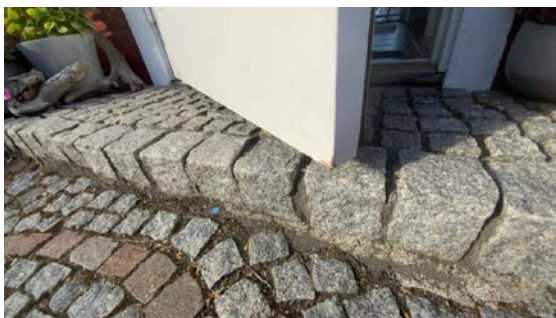
- Det er påvist avvik rundt innsettsdetaljer.
- Karmene i dører er værslitte utvendig og det er sprekker i trevirket.

Noe skader og avvik på inngangsdøra og garasjeport.

Noe skader på inngangsdør.

- Det må foretas lokal utbedring.

Noe oppgradering av overnevnte avvik må påregnes.

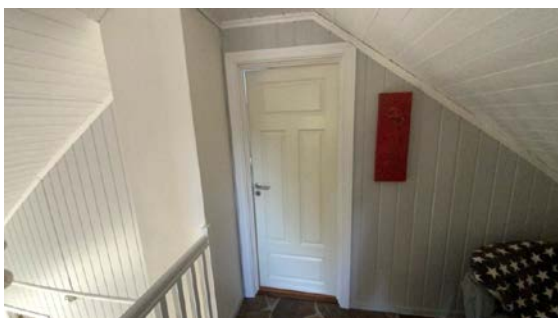
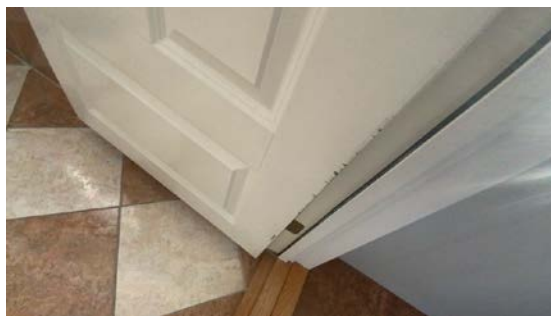
- Det er påvist avvik som tilsier at det bør foretas tiltak på enkelte dører.

Litt overflateskader.

- Enkelte dører må justeres.

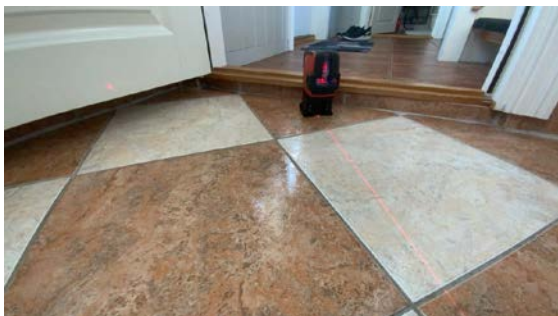
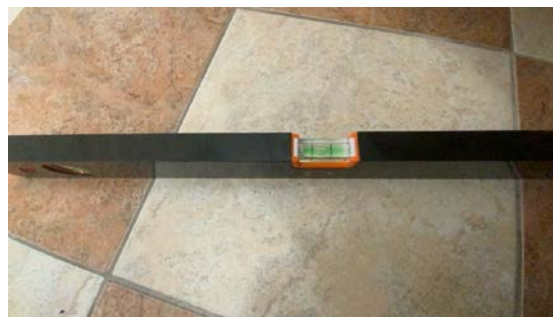
- Det er mulighet for at det kan forekomme vannlekkasje på våtrommet hvor vann ikke vil gå til sluk.

Litt motfall under vask.

Våtrommet fungerer med dette avviket.

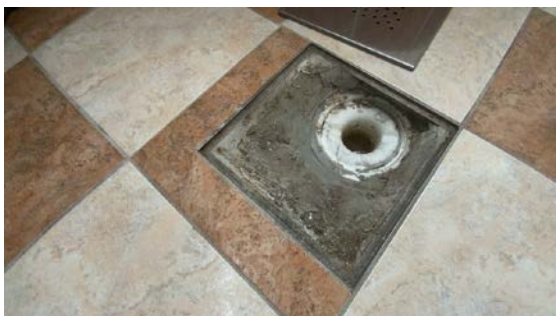
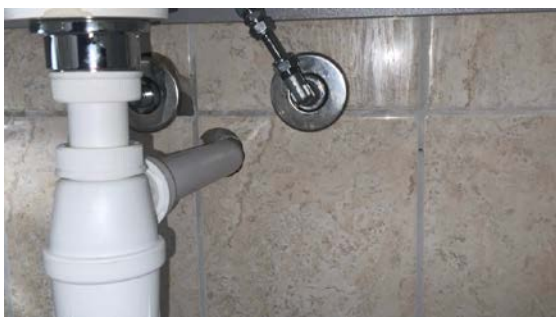
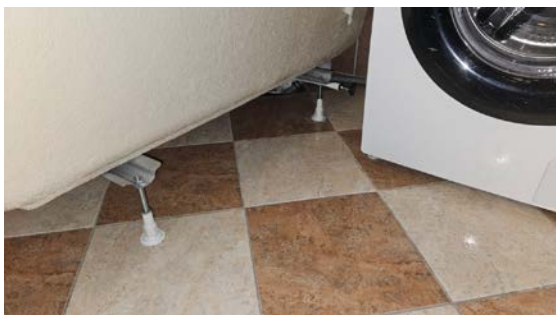
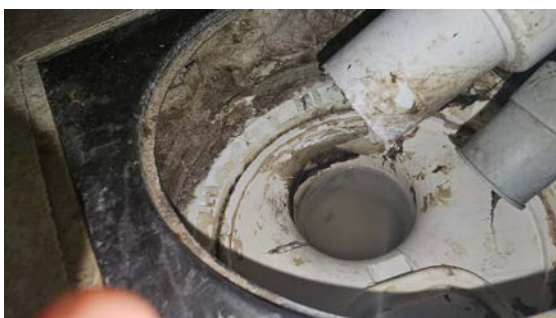
- Det er påvist mangelfull/feil utførelse rundt rørgjennomføringer e.l. som gir fare for fukt i konstruksjonen i våtsone.
- Mer enn halvparten av forventet brukstid er passert på membranløsningen.

Sluk under badekar

Det bør tettes rundt rørgjennomføringer under vasken.
