Åkvikveien 101, 7982 BINDALSEIDET

**Lun og trivelig hytte med
naturtomt**

Tilstandsrapport

Informasjon hentet fra tilstandsrapport datert 04.05.2026, utført av takstingeniør Svein Kristian Skeie

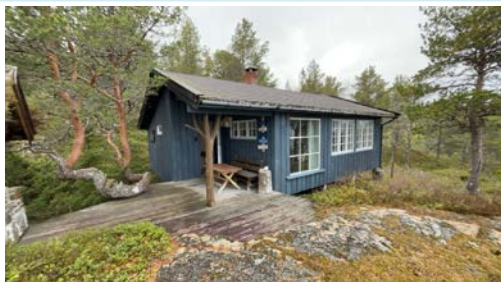
- Mer enn halvparten av forventet brukstid er passert på undertak.
- Det er avvik:

Mose bør fjernes fra taket for å hindre opphopning av fukt, som kan føre til skade på taktekking og undertak. Dersom tiltak ikke iverksettes, øker risikoen for fuktinntrengning og redusert levetid på taket.

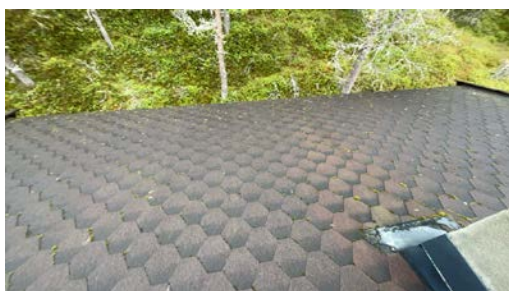
Nedløp og beslag

Nedløp mangler eller er mangelfull på baksiden av hytta. Taknedløp ledes kun til terreng, men bort fra hytta.

Det bør etableres tilfredsstillende nedløp og bortledning av vann fra taknedløp ved grunnmur for å unngå fuktbelastning og risiko for fuktskader på konstruksjonen.

Det anbefales å montere tilfredsstillende adkomst til pipe for feier for å ivareta sikkerhet og oppfylle forskriftskrav.

Renner, nedløp og beslag bør vurderes for utskifting eller vedlikehold, da mer enn halvparten av forventet brukstid er passert, noe som øker risikoen for lekkasjer og følgeskader.
