Salgsobjekt: Tomannsbolig
Eierform: Eiet
Byggeår: 1953
BRA-i/BRA Total 114/139 kvm
Tomtstr.: 1057 m²
Gnr./bnr. Gnr. 216, bnr. 318
Snr. 2
Oppdragsnr.: 1501250039

Aktiv Eiendomsmegling v/ Nika Nasibi har gleden av å presentere Eidsvågskogen 34. Dette er halvpart av en tomannsbolig med en flott og barnevennlig beliggenhet. Fra boligen er det ca. 300 meter til nærmeste busstopp med avganger mot Åsane og Bergen sentrum. Det er under 10 minutters kjøring til Åsane storsenter og ca. 15 minutters kjøring til Bergen sentrum. Ellers kan det trekkes frem en herlig terrasse med utgang fra stue.

Befaringsdato: 17.02.2025

Rapportdato: 14.03.2025

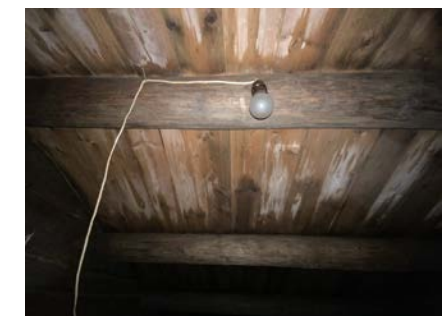
TG 2 Takkonstruksjon/Loft

Utvendig > Takkonstruksjon/Loft: Kun en liten del av takkonstruksjonen er tilgjengelig for kontroll. Det er fuktmerker i sutaksbord.

Kun en liten del av takkonstruksjonen er tilgjengelig for kontroll.
Det er fuktmerker i sutaksbord.

Tiltak: Det må foretas tiltak for å lukke avviket. Det bør etableres tilkomst for kontroll av hele takkonstruksjonen.

Det bør etableres tilkomst for kontroll av hele takkonstruksjonen.

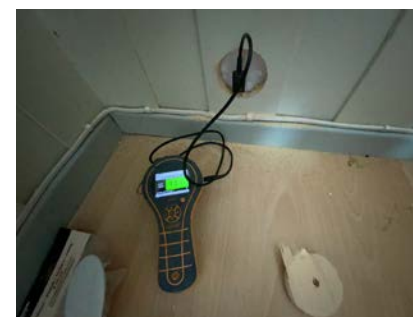
TG 2 Rom Under Terreng

Punktet må sees i sammenheng med 'Drenering'

Isopor skal ikke ligge inntil treverk og må fjernes.

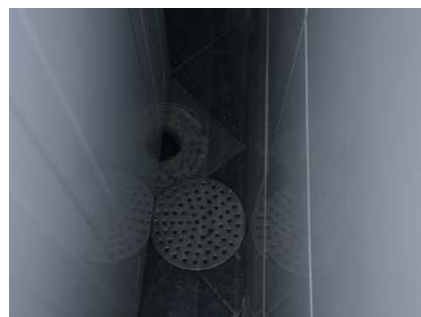
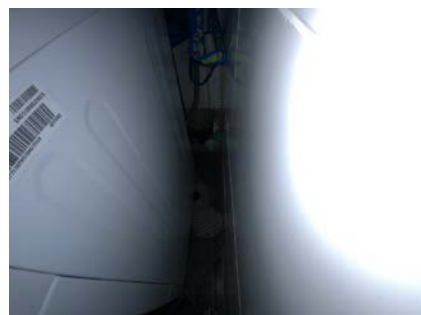
1. ETASJE > VASKEROM

TG 3 Generell

Rommet må pusses opp for å tilfredsstillende krav til tetthet.

Kostnadsestimert: 50 000 - 100 000

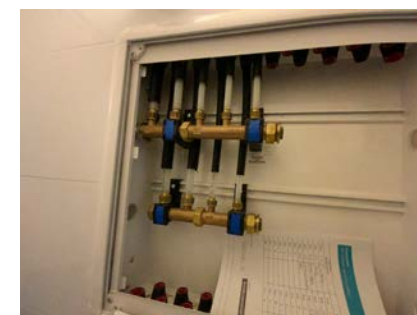
Tekniske installasjoner > Vannledninger: Mer enn halvparten av forventet brukstid er passert på innvendige vannledninger. Eldre kobberør. Tiltak: Det er ikke behov for utbedringstiltak siden anlegget fungerer i dag, men ut ifra alder kan skader plutselig oppstå på eldre anlegg. Det er ikke registrert lekkasjer. Mer enn halvparten av forventet brukstid er oppbrukt for kobberørene.

Det er ikke registrert lekkasjer. Mer enn halvparten av forventet brukstid er oppbrukt for kobberrørene.

- Det er ikke behov for utbedringstiltak siden anlegget fungerer i dag, men ut ifra alder kan skader plutselig oppstå på eldre anlegg.

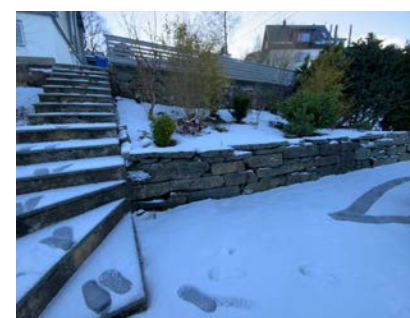
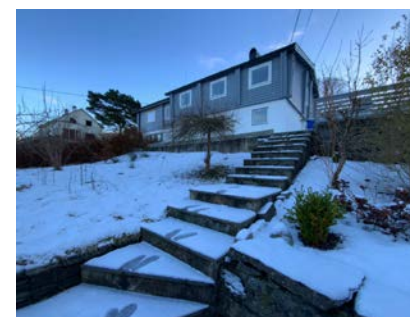
Vurdering av avvik:

Det må monteres rekkverk.

Kostnadsestimat: 10 000 - 50 000
