**Slitu - Fin halvpart av vertikaldelt bolig med tre soverom og garasje.**

# Tilstandsrapport

Befaringsdato: 09.01.2025

Rapportdato: 22.01.2025

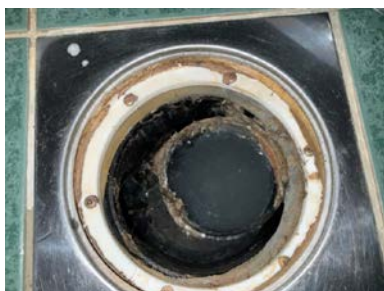
- Overvåk tilstanden jevnlig. For å få tilstandsgrad 0 eller 1 må tettesjiktet skiftes ut, men tidspunktet for når dette er nødvendig er vanskelig å si noe om.
- Tettesjikt og sluk har passert halvparten av forventet levetid, og tilstanden er usikker. Bruk av tett dusjkabinett anbefales for å redusere risikoen for lekkasjer. Utskifting av tettesjikt kan bli nødvendig dersom skader oppstår, men tidspunkt for dette er usikkert.
