Saua gard 44, 4208 SAUDASJØEN

**Saudasjøen - Meget flott enebolig  
med panoramautsikt mot fjord og  
fjell - Betydelig renoverert - Må sees**

# Tilstandsrapport

Befaringsdato: 03.09.2024

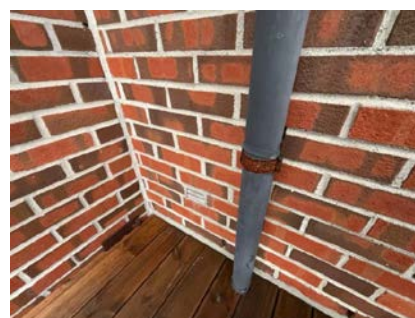
Rørklammer har korrosjon.

- Overvåk tilstanden jevnlig. For å få tilstandsgrad 0 eller 1 må beslag/renner/nedløp skiftes ut, men tidspunktet for når dette er nødvendig er vanskelig å si noe om.

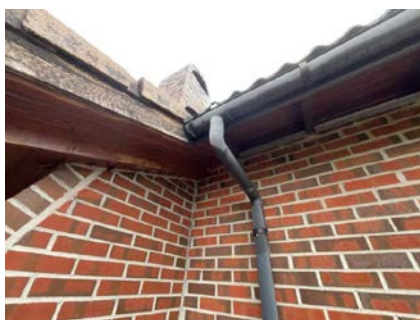
Takrenner og nedløp i plast fra byggeår.

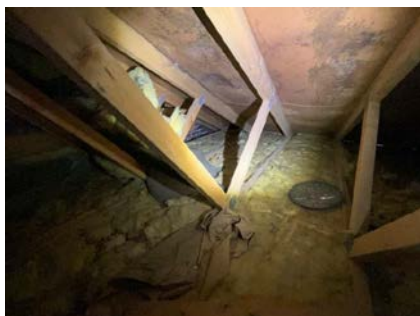
- Det er påvist fuktskjolder i undertak/takkonstruksjon.
- Konstruksjonene har skjevheter.

Skjolder etter fukt på undertaket. Dette var tørt på befaringdagen.

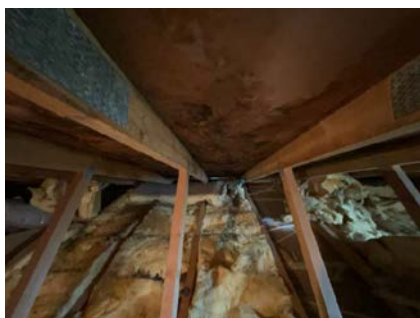
Skjolder etter fukt på undertaket. Dette var tørt på befaringdagen.

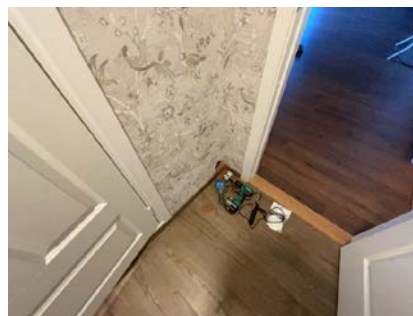
- Hulltaking er foretatt og det er påvist avvik i konstruksjonen.
- Ved inspeksjon av konstruksjon etter hulltaking mot våtsone registreres skade i veggen.

Hulltaking er foretatt fra gang.

- Gjennomføre ytterligere undersøkelser og foreta utbedring av skade.

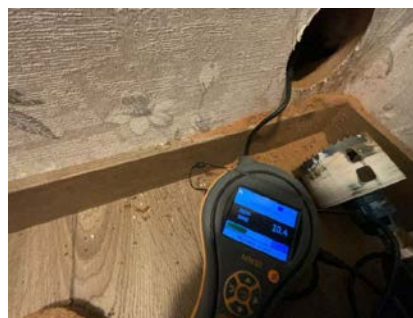
Fuktmåling i bunnsvill viser at den er tørr.

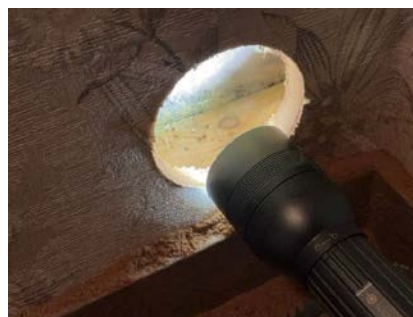
Vurdering av avvik: Hulltaking er foretatt og det er påvist avvik i konstruksjonen. Ved inspeksjon av konstruksjon etter hulltaking mot våtsone registreres skade i veggen. Det ble registrert muggsopp på baksiden av gipsplater på badet.

Det ble registrert muggsopp på baksiden av gipsplater på badet.
