# Verditakst

📍 Kragevikveien 155, 1860 TRØGSTAD

# gnr. 681, bnr. 2

Oppdragsnr.: 19202-1006

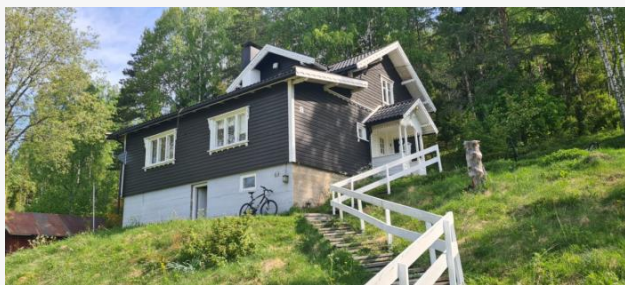
## Enebolig

Boligen er oppgradert for ca. 10 år siden utvendig, og i 1.etg med nytt bad og elektrisk anlegg.

2.etg er ikke oppgradert, har tilkomst via enkel trapp som ikke er i hht. dagens krav til trinnhøyder og rekkverk. Det er kjeller under del av boligen, og en større krypkjeller.

I kjeller del er det noe fukt opptrekk fra grunn siden denne ligger direkte ned på bakken, ikke undersprengt. Kjellerdel som er krypkjeller må ha jevnlig ettersyn, og være fri for organiske materialer ned mot grunn. Det må påregnes tiltak her og etasjeskille av tre kan ha svekkelser her.

Bære konstruksjon, etasjeskille, vegger og takkonstruksjon er det usikkerhet rundt, bygge år er antatt ca. 1930. Krypkjeller er kommentert spesielt som en risikokonstruksjon som må holdes jevnlig under oppsyn, og der alt organisk må ryddes opp. Ventilering må være god.

For ca. 10 år siden ble boligen tileggsisolert med 50mm på yttervegger, og det ble lagt et nytt ståltak og nye takrenner. Pipe ble beslått.

Det ble bytte 2 stk vinduer, gjenstående vinduer er av eldre dato med koblede glass.

Bedet ble oppgradert i 2012, flis på gulv våtromplater på vegger. Stor dusjkabinett, , WC og servant. Her anbefales det elektrisk avtrekksvifte i vegg.

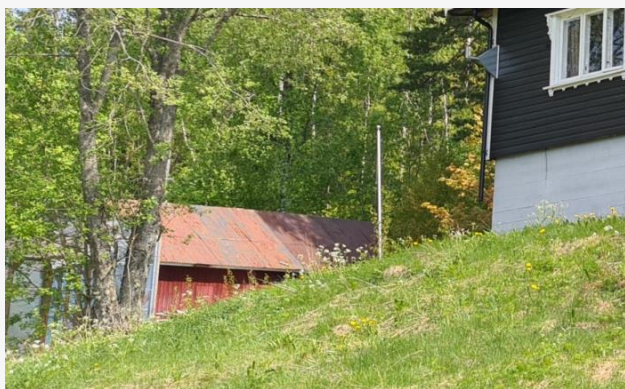
## Vedbod

Enkelt standard

Det må gjøre tiltak her med råteskader for å ta vare på dette bygget, når det gjelder grunn, fundament og sviller.

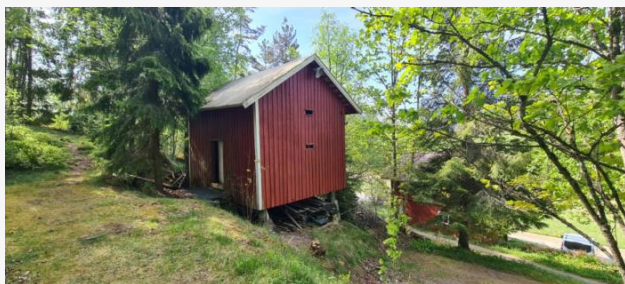
## Stabbur

Enkel standard.

Det må gjøre tiltak her med råteskader for å ta vare på dette bygget, når det gjelder grunn, fundament og sviller. Usikkerhet her rundt el - tilkobling.

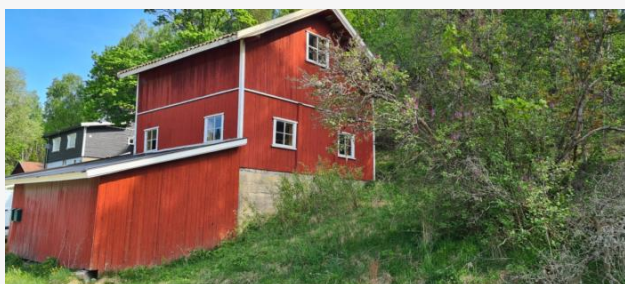
## Låve og carport

Enkel standard.

Det må gjøre tiltak her med råteskader for å ta vare på dette bygget, når det gjelder grunn, fundament og sviller. Usikkerhet her rundt el - tilkobling.

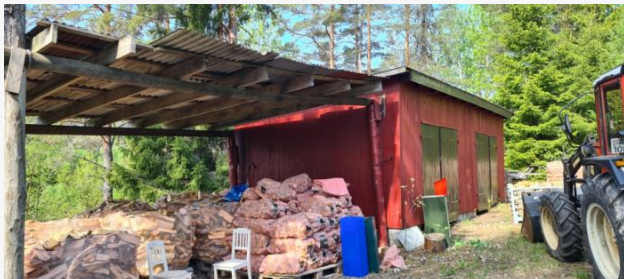
## Uthus vedlager

Enkel standard.

Det må gjøre tiltak her med råteskader for å ta vare på dette bygget, når det gjelder grunn, fundament og sviller. Usikkerhet her rundt el - tilkobling.

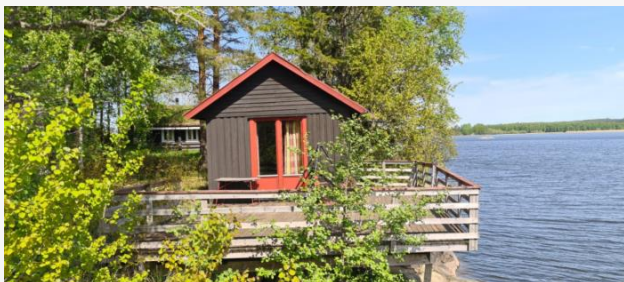
## Naust

Bygget er fra 1070 tallet, enkel standard og en større terrasse

Vedlikehold må påregnes på bygget, og terrassen må forsterkes og søyle/fundament må skiftes ut. Rekkverk er ikke i hht. dagens krav til høyde og utførelse.
