Granvegen 19, 6630 TINGVOLL

**Halvpart av horisontaldelt  
tomannsbolig på bakkeplan med  
garasje og fin plassering i  
Rønningsbekken borettslag**

# Tilstandsrapport

## TOMANNSBOLIG

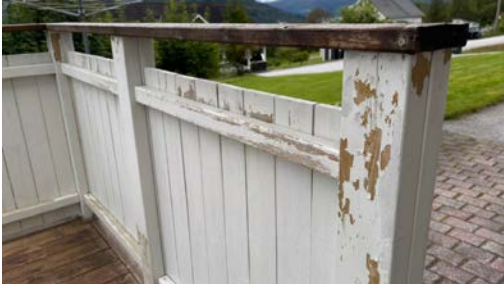
#### **Vurdering av avvik:**

Værslitt rekkverk

- Konstruksjonene må sikres mot råte, sopp og skadedyr.

Det anbefales rengjøring, skraping og overflatebehandling i form av grunning og ny maling for å sikre beskyttelse mot fukt og forlenge levetiden.

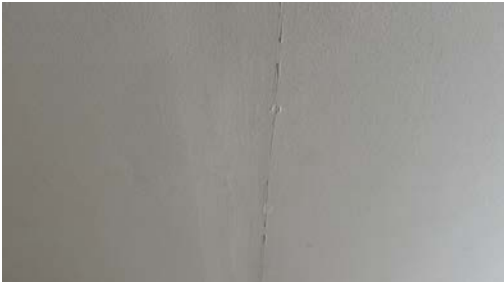
Merknad: Det er registrert enkelte mindre sår og skader som en sprekke i himlingen på stuen, men dette vurderes som normal bruksslitasje og har ingen betydning for vurdert tilstandsgrad.

Sprekkdannelse i himlingen i stuen

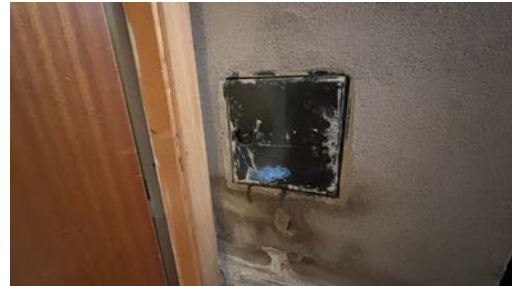
Vurdering av avvik: Det er påvist brennbart materiale nærmere enn 300 mm fra sotluke/feieluke.

Avstand til brennbart materiale er for lite

- Det må foretas tiltak for å lukke avviket.

Ved avvik i avstand fra sotluke til brennbart materiale, anbefaler brannvesenet montering av en sotlukestein som det enkleste og mest effektive kompenserende tiltaket.

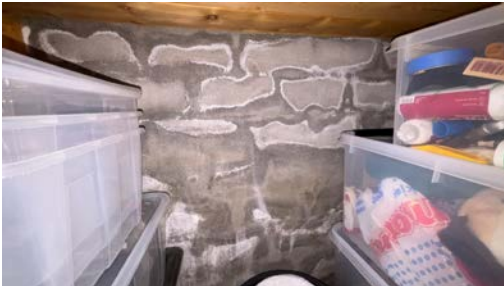
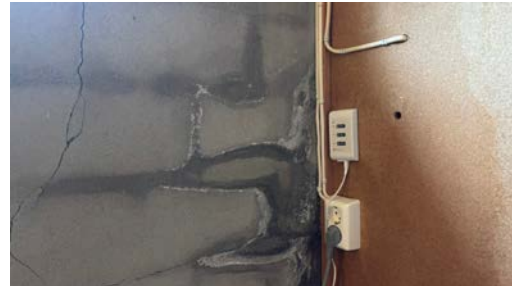
- Det er påvist indikasjoner på noe fuktgjennomtrenging i kjellergulv.
- Det er påvist indikasjoner på noe fuktgjennomtrenging inn i kjellermur.

Det er stedvis registrert saltutslag som følge av fuktgjennomtrenging, noe som kan indikere svakheter i dreneringen. Ettersom boligen ble oppført i 1972, er det sannsynlig at det ikke er etablert fuktsperre i grunnen. Dette kan føre til såkalt kapillært oppsug – en prosess der fukt fra grunnen trekkes opp i bygningsmaterialer gjennom små porer. I eldre konstruksjoner uten fuktsperre er dette en kjent utfordring, da mur og betong lett suger til seg fukt direkte fra underlaget. Over tid kan dette medføre fuktskader, saltutslag og redusert innelima. Det ble registrert saltutslag og forhøyde fuktverdier, men ingen skader som følge av dette.

Saltutslag på boden

- Det påviste fuktnivå gir grunn til å overvåke konstruksjonen jevnlig for å se utvikling over tid, og eventuelt foreta tiltak for å unngå fuktskader.
- Det anbefales jevnlig kontroll av fuktforholdene i kjelleren. Ved økt fuktpåvirkning kan tiltak som forbedret ventilasjon, redrenering, bruk av avfukter eller å unngå lagring direkte mot yttervegg vurderes.

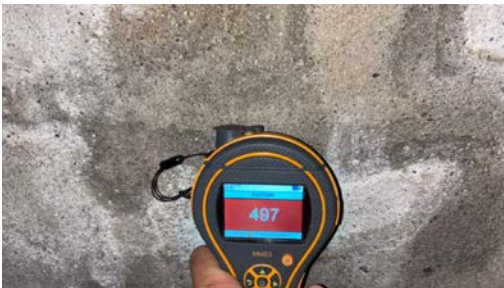
Utslag på forhøyde fuktverdier

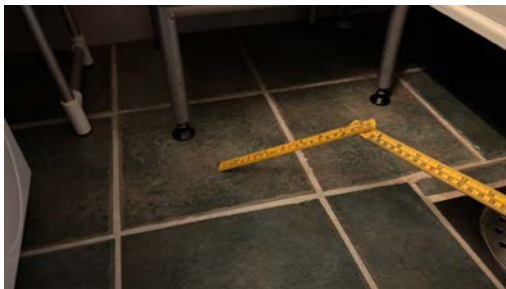
Vurdering av avvik: Det er påvist at noen fliser har bom (hulrom under).

Det er registrert bom på flisene i dette område

- Selv om bom eller hull lyd ikke alltid er et umiddelbart problem, bør det overvåkes nøye før eventuell utvikling i sprekker i flisfuger e.l. oppstår. Dette må en foreta tiltak for, for å begrense utviklingen.

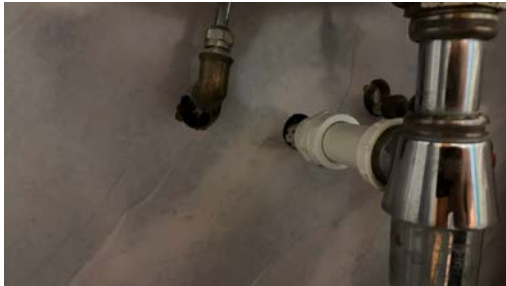
- Det er påvist mangelfull/feil utførelse rundt rørgjennomføringer e.l. som gir fare for fukt i konstruksjonen i våtsone.
- Mer enn halvparten av forventet brukstid er passert på membranløsningen.
- Mer enn halvparten av forventet brukstid er passert på slukløsningen.

Den tekniske levetiden for en membran i våtrom er vanligvis 20–30 år, avhengig av type membran, utførelse og belastning. Eldre membraner kan ha redusert funksjon, særlig hvis de er utsatt for bevegelser eller fukt over tid. Uten dokumentasjon på utførelse eller alder, øker usikkerheten rundt funksjon og levetid betydelig. Tilstandsgrad settes derfor til 2 da over halvparten av gjenværende levetid er passert.

Gjennomføringer under servanten er ikke tett

Konsekvens/tiltak: Det må foretas lokale tiltak for å utbedre utettheter på våtrommet. Den tekniske levetiden for en membran i våtrom er vanligvis 20–30 år, avhengig av type membran, utførelse og belastning. Eldre membraner kan ha redusert funksjon, særlig hvis de er utsatt for bevegelser eller fukt over tid. Uten dokumentasjon på utførelse eller alder, øker usikkerheten rundt funksjon og levetid betydelig.

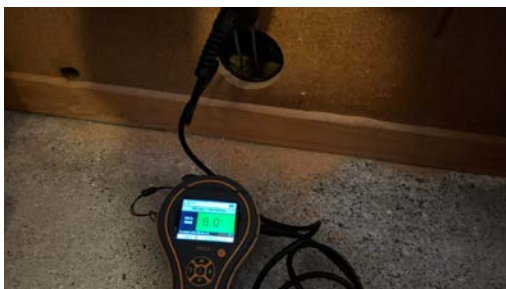
Det er tatt hull i veggen på boden. Måleresultatet viser 6% og indikerer at det er tørt i konstruksjonen. Våtrommet er i tillegg kontrollert med egnet fuktmåler, og det ble ikke avdekket unormale forhold i våtsoner på gulv eller vegger.

Fuktsøk

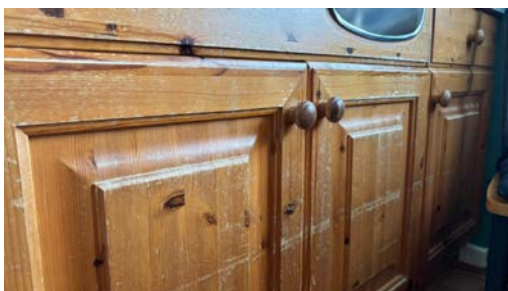
- Det er påvist skader på overflater/kjøkkeninnredning utover normal slitasjegrad.

Kjøkkenet fungerer som forventet, da dette kun gjelder estetiske forhold. Funksjonaliteten er fullt ivaretatt, og det påvirker ikke den daglige bruken av kjøkkenet.

Stedvis større slitasje på skapfrontene

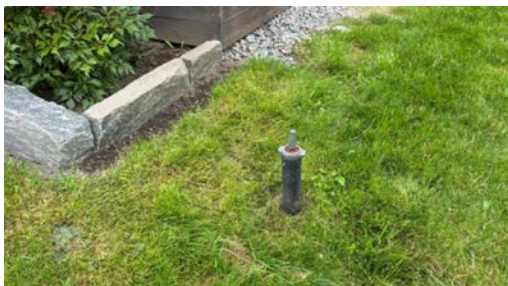
- Mer enn halvparten av forventet brukstid er passert på innvendige vannledninger.
- Det er avvik:

Boenheten har ikke tilgjengelig innvendig stoppekran. Dette er en uheldig løsning, da vannet kun kan stenges via utvendig stoppekran. Ved rørbrudd eller lekkasje kan dette være problematisk, særlig i vinterhalvåret, når utvendig stoppekran kan være nedsnødd eller vanskelig å komme til.

Vannledninger i kobber med plastkappe har en forventet teknisk levetid på 50–70 år, ifølge SINTEF/Byggforsk sine levetidstabeller. Når mer enn halvparten av forventet levetid er passert, tildeles tilstandsgrad 2. Dette gjøres selv om det ikke er registrert konkrete skader, da risikoen for svekket funksjon og behov for utskifting øker med alderen.

Utvendig hovedstoppekran

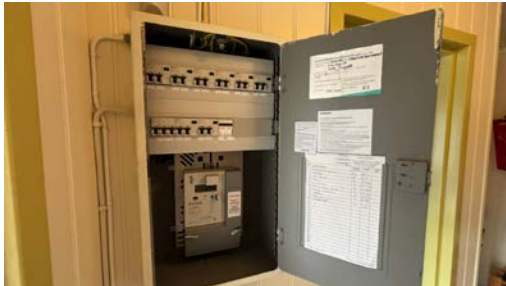
Det elektriske anlegget er vurdert basert på visuell inspeksjon, da takstingeniøren ikke har elektrofaglig kompetanse. Anlegget fremstår som velfungerende, og det er ikke observert synlige avvik. Tilstandsgrad 2 er gitt på grunn av manglende dokumentasjon for utført arbeid og fravær av samsvarserklæring.

Sikringsskapet er plassert i gangen
