Christian Krohgs gate 30, 0186 OSLO

**Industrileilighet m/ elveutsikt på  
Grünerløkka – god takhøyde, stort  
fabrikkvindu | Lave  
felleskostnader | Takterrasse**

# Tilstandsrapport

# Andelsnummer 15

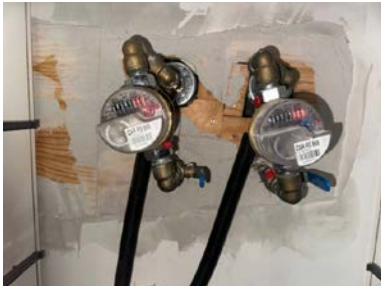
Stoppekran plassert på kjøkken

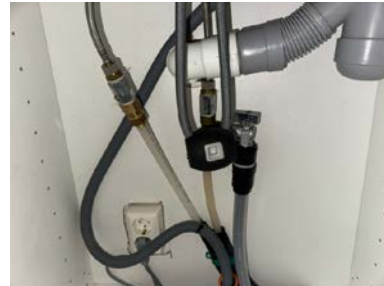
Montering av tettemuffer på vannrør, i kjøkkenbenk bør påberegnes. Utette varerør kan forårsake vannskader, på tilstøtende konstruksjoner.

Rørroplegg i kjøkkenbenk
