Måsætervegen 112, 2324 VANG PÅ HEDMARKEN

**Stor hytte med 7 soverom, midt i et  
skioldorado. Naturskjønne  
omgivelser og nydelig utsikt.**

# Tilstandsrapport

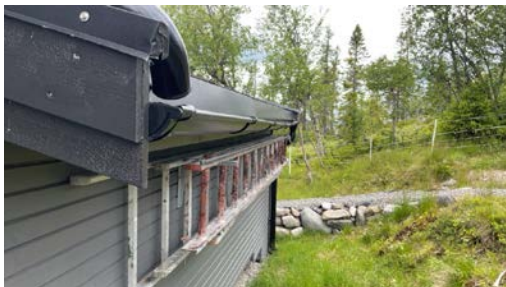
Frostspreg på takrennenedløp. Takrenner har blitt bøyd.

Takrenner har blitt bøyd, sannsynligvis som følge av snøras.

For å lukke avviket må det gjøres tiltak.

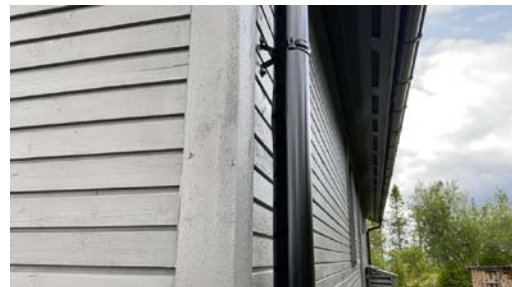
Frostspreg på takrennenedløp.

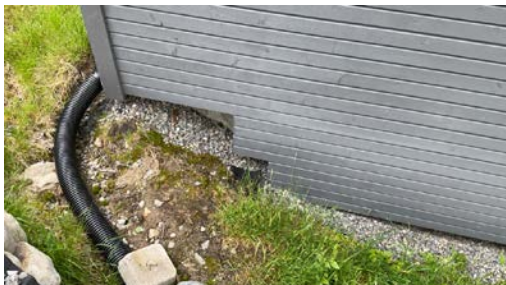
Lav høyde mellom grunnen og kledning, risiko for skader. Anbefalt høyde mellom terreng og kledning er 30 cm.

- Lokal utbedring bør foretas for å øke avstanden mellom terreng og bordkledning.

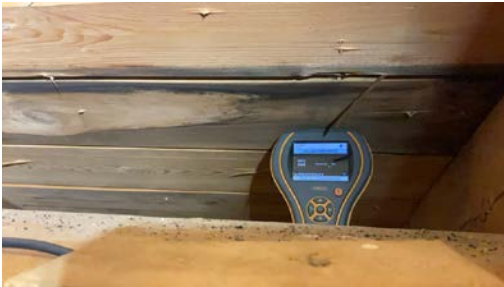
Ved enkel fuktmåling registrerte jeg tørre verdier.

- Det er ikke behov for utbedringstiltak.

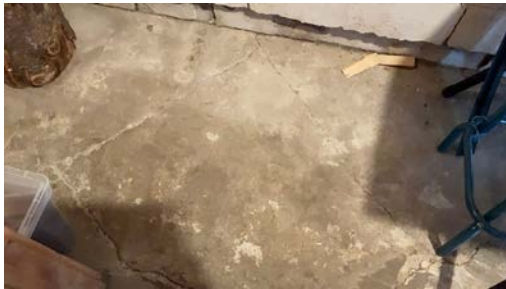
Sprekker i gulv registrert i bod.

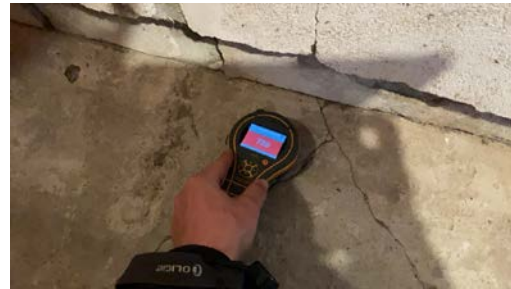
Med enkle fuktsøk i bod ble det registrert områder med forhøyede verdier.

- Det er påvist indikasjoner på noe fuktgjennomtrenging i kjellergulv.

Fuktopptrekk kan forekomme, det ble ikke brukt fuktsperre i gulv under terreng ved dette byggeåret.

- Det påviste fuktnivå gir grunn til å overvåke konstruksjonen jevnlig for å se utvikling over tid, og eventuelt foreta tiltak for å unngå fuktskader.

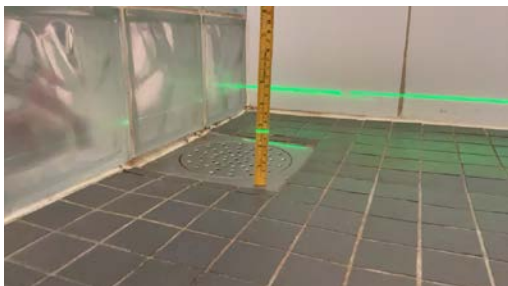
- Til tross for avviket i fall/høydeforskjell til sluk, vil gulvet fortsatt kunne lede vann mot sluket, men med redusert effektivitet. Dette kan potensielt øke risikoen for vannansamling i enkelte områder av badet.

Målt fall til sluk: 18mm

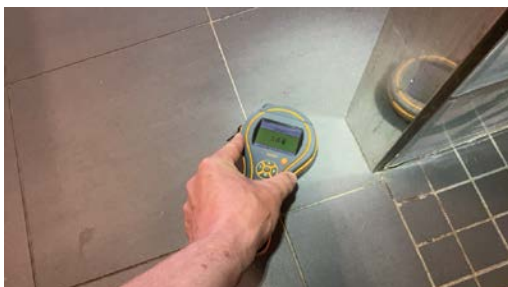
Med enkle fuktsøk ble det ikke registrert unormale verdier

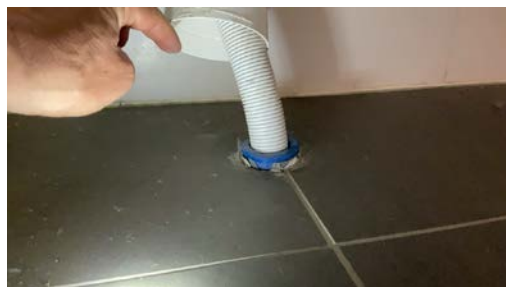
Utettheter i membran rundt rørgjennomføringer.

Våtrommet er vurdert ut fra det historiske bruksmønsteret i boligen. Endringer i bruksmønsteret vil også endre forutsetningene for konstruksjonene. Det er registrert avvik som kan redusere levetiden til våtrommet.

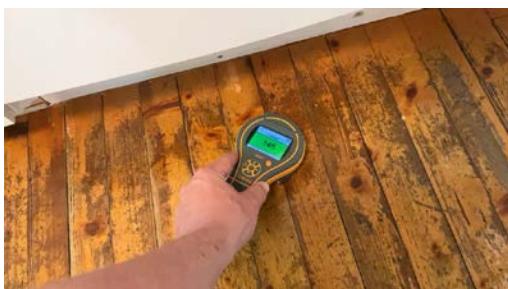
Med enkle fuktsøk ble det ikke registrert unormale verdier.

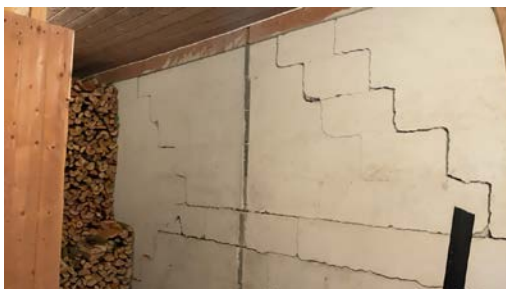
- Det er registrert horisontalriss som er symptom på jordtrykk.
- Det er registrert skråriss som er symptom på setninger.

Årsakene til avviket er ikke avdekket ettersom det går utover undersøkelsesnivået i rapporten, konsekvensen er at det må gjøres ytterligere undersøkelser. Konsekvensen av påviste avvik kan eksempelvis være fuktskader eller redusert brukstid.

Sprekker i grunnmur. Eier opplyser dette ikke har forandret seg i deres eie.

- Lokal utbedring må utføres.
