Måsætervegen 112, 2324 VANG PÅ HEDMARKEN

**Stor hytte med 7 soverom, midt i et  
skioldorado. Naturskjønne  
omgivelser og nydelig utsikt.**

# Tilstandsrapport

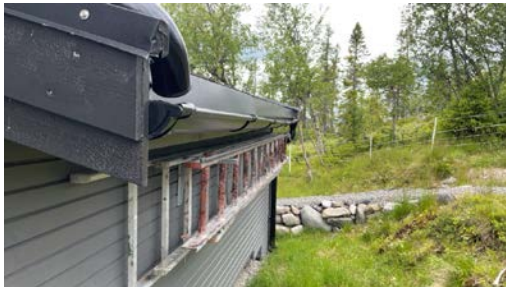
Frostspreg på takrennenedløp. Takrenner har blitt bøyd.

Takrenner har blitt bøyd, sannsynligvis som følge av snøras.

For å lukke avviket må det gjøres tiltak.

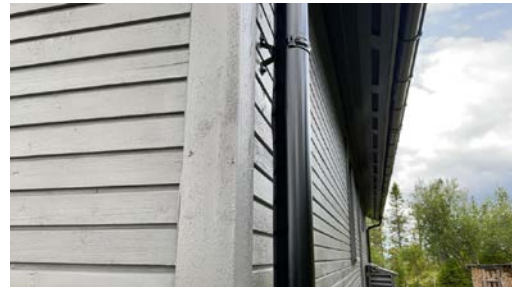
Frostspreg på takrennenedløp.

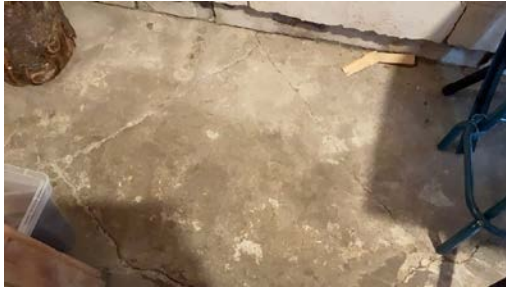
- Målt høydeforskjell på mellom 10 - 20 mm innenfor en lengde på 2 meter. Tilstandsgrad 2 gis med bakgrunn i standardens krav til godkjente måleavvik.

Sprekker i gulv registrert i bod.

- For å få tilstandsgrad 0 eller 1 må høydeforskjeller rettes opp. Det vil imidlertid sjelden være økonomisk rasjonelt som et enkeltstående tiltak i en bolig som dette. Dersom boligen en gang skal renoveres, kan man vurdere slike tiltak.

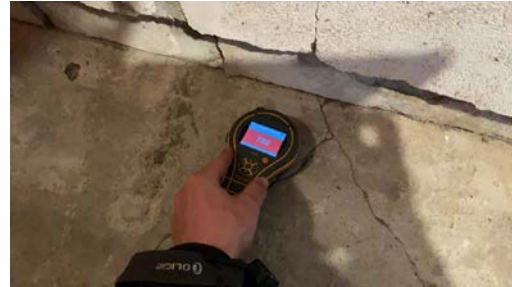
Med enkle fuktsøk i bod ble det registrert områder med forhøyede verdier.

- Det er påvist indikasjoner på noe fuktgjennomtrenging i kjellergulv.

Fuktopptrekk kan forekomme, det ble ikke brukt fuktsperre i gulv under terreng ved dette byggeåret.

- Det påviste fuktnivå gir grunn til å overvåke konstruksjonen jevnlig for å se utvikling over tid, og eventuelt foreta tiltak for å unngå fuktskader.
