Måsætervegen 112, 2324 VANG PÅ HEDMARKEN

**Stor hytte med 7 soverom, midt i et
skieldorado. Naturskjønne
omgivelser og nydelig utsikt.**

Tilstandsrapport

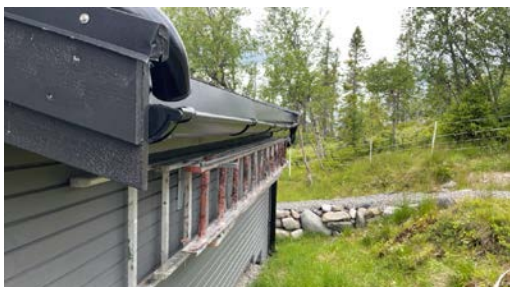
Frostspreg på takrennenedløp. Takrenner har blitt bøyd.

Takrenner har blitt bøyd, sannsynligvis som følge av snøras.

For å lukke avviket må det gjøres tiltak.

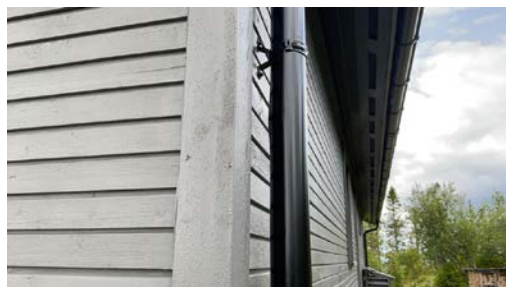
Frostspreg på takrennenedløp.

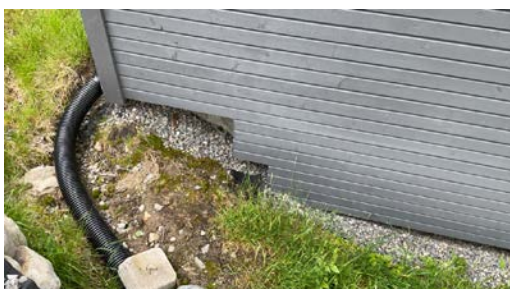
Lav høyde mellom grunnen og kledning, risiko for skader. Anbefalt høyde mellom terreng og kledning er 30 cm.

- Lokal utbedring bør foretas for å øke avstanden mellom terreng og bordkledning.

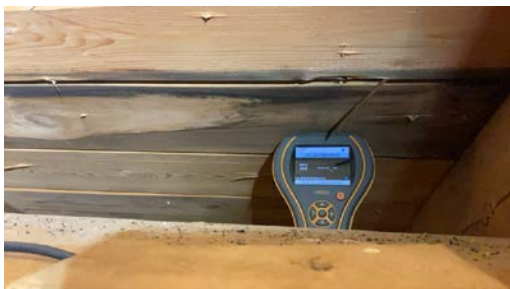
Ved enkel fuktmåling registrerte jeg tørre verdier.

- Det er ikke behov for utbedringstiltak.

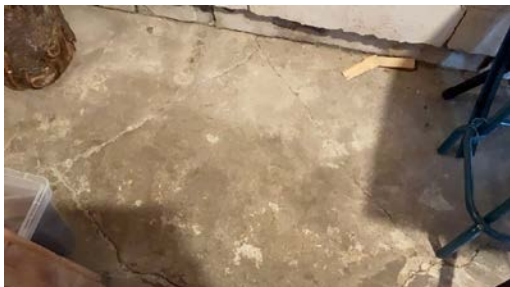
Sprekker i gulv registrert i bod.

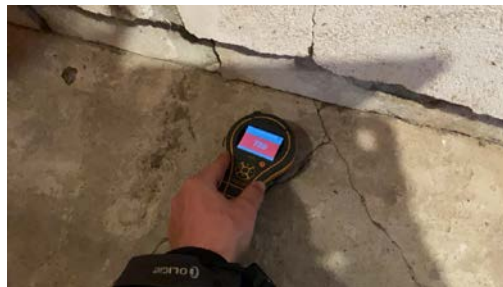
Med enkle fuktsøk i bod ble det registrert områder med forhøyede verdier.

- Det er påvist indikasjoner på noe fuktgjennomtrenging i kjellergulv.

Fuktopptrekk kan forekomme, det ble ikke brukt fuktsperre i gulv under terreng ved dette byggeåret.

- Det påviste fuktnivå gir grunn til å overvåke konstruksjonen jevnlig for å se utvikling over tid, og eventuelt foreta tiltak for å unngå fuktskader.

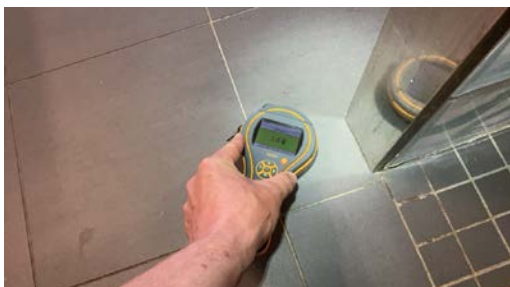
Med enkle fuktsøk ble det ikke registrert unormale verdier

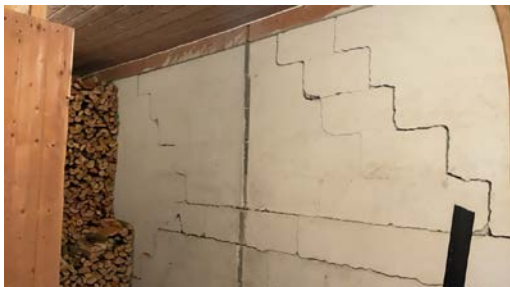
- Det er registrert horisontalriss som er symptom på jordtrykk.
- Det er registrert skråriss som er symptom på setninger.

Årsakene til avviket er ikke avdekket ettersom det det går utover undersøkelsesnivået i rapporten, konsekvensen er at det må gjøres ytterligere undersøkelser. Konsekvensen av påviste avvik kan eksempelvis være fuktskader eller redusert brukstid.

Sprekker i grunnmur. Eier opplyser dette ikke har forandret seg i deres eie.

- Lokal utbedring må utføres.
