Tjensvolltorget 6, 4021 STAVANGER

**Tjensvoll - leilighet med
oppussingsbehov. Flott utsikt.**

Tilstandsrapport

Befaringsdato: 15.01.2025

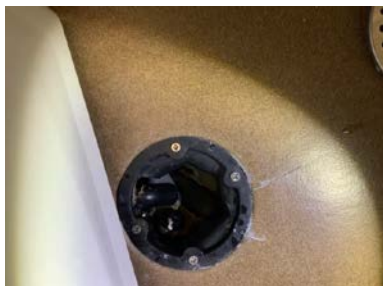
3. ETASJE > BAD

Hulltaking er foretatt uten å påvise unormale forhold. Bilde av måleapparatet viser tre streker, eller ingen utslag. For å få utslag må det være noe fukt som leder spenningen mellom piggelektrode. I dette tilfellet er det altså ingen målbar fukt som kan lede spenning.

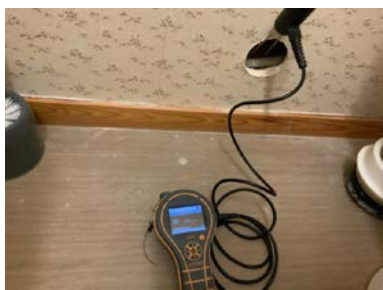
TG 0 Tilliggende konstruksjoner våtrom

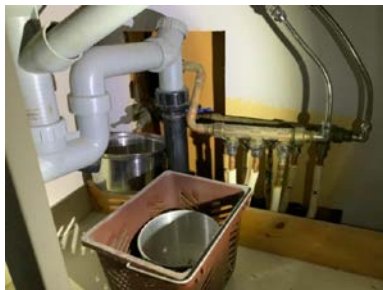
TG 2 Avløpsrør

Etablert stakeluke er ikke lokalisert. Staking kan også utføres via de fleste sluker eller fra avløpsrør via vannlås. Avløpsrør er bygget inne i vegg og er derfor ikke kontrollert. Tilstandsgrad er kun satt med bakgrunn i alder.

- Det er ikke behov for utbedringstiltak siden anlegget fungerer i dag, men ut ifra alder kan skader plutselig oppstå på eldre anlegg.
