Corneliusveien 20, 7374 RØROS

**Moderne hytte fra 2021 med  
attraktiv beliggenhet på  
Hånesåsen. Garasje.**

## Tilstandsrapport Eierskifte

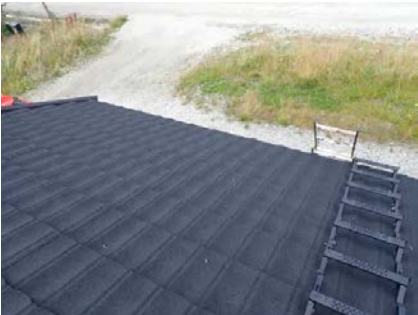
## 6.10 Utstyr på tak

| Er det krav til snøfanger? | Ja |
| Er det manglende og/eller feil/skader på snøfanger? | Ja |

| Er det krav til snøfanger? | Ja |
|---|---|
| -Erfaringsmessig sett oppstår det ikke snøras med denne takvinkelen i dette området, men det er et krav i gjeldende forskrift om snøfanger ved takvinkel på 27 grader eller mer. Snøfanger må monteres for å lukke avviket. | |

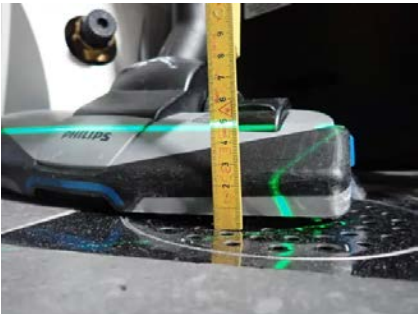
6.22 Våtrom: Vaskerom

Referansenivå laser = 5 cm til topp tettesjikt under flis ved dør. Viser ca. samme høyde på tettesjiktet til topp slukrist.

| Overflate | |
|---|---|
| Er det påvist avvik i krav om høydeforskjell på tettesjikt/fall til sluk? | Ja |
| Er det fare for at lekkasjevann fra installasjoner i rommet ikke når sluket? | Ja |

| Oppsummering av overflater | TG-2 |
|---|---|
| -Avviket på fallforhold/høydeforskjell/oppkant ved dør kan potensielt øke risikoen for at vann ikke ledes tilfredsstillende til sluk, og det gjøres oppmerksom på at det medfølger en risiko for at vann kan gå mot dør ved en større lekkasje i rommet. Sørg for god tetting ved dørterskel, lister og foringer. Dette erstatter ikke kravet om tilfredsstillende utførelse, men det bedrer sikkerheten mot eventuelt lekkasjevann. | |

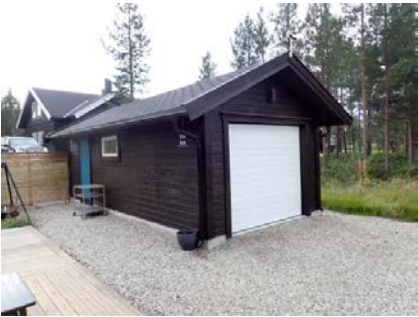
6.25 Øvrig: Garasje

| Garasje oppført i én etasje over støpt plate på mark. Veggkonstruksjon er oppført i bindingsverk og er kledd utvendig med liggende panel. Taket har saltaksform og er tekket med pappshingel. Vinduer er med 2-lags isolerglass. Det er montert en leddport i metall med automatisk åpner. |
