Høybødalen 12, 3679 NOTODDEN

**Meget innholdsrik enebolig med  
dobbel garasje og lettstelt tomt i  
rolige og barnevennlige  
omgivelser nær sentrum**

# Tilstandsrapport

## ENEBOLIG

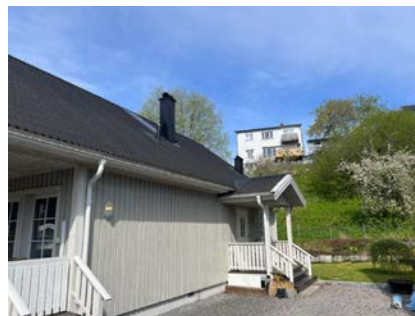
### TG 2 Veggkonstruksjon

Veggene har bindingsverkskonstruksjon fra byggeår. Fasade/kledning har stående bordkledning.

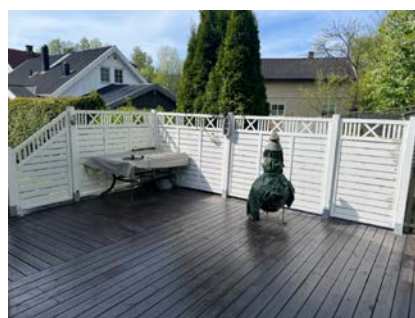
## TG 1 Platting på terreng.

Gulv med trebjelkelag og terrassebord på terreng.  
Rekkverk og levegger i tre, to gangporter.  
Markise på vegg over dør/vindu på kjøkken

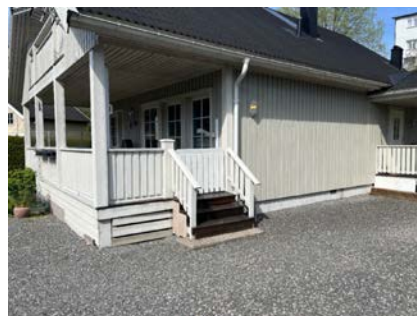
## TG 2 Terrasse med utgang fra stua:

### Konsekvens/tiltak

- Det er ikke krav om utbedring av rekkverkshøyder opp til dagens krav.

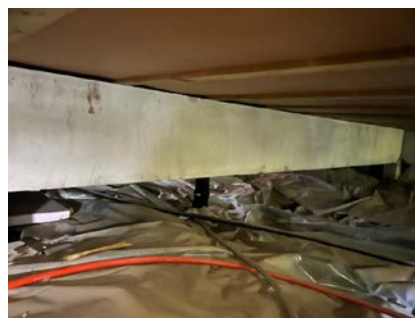
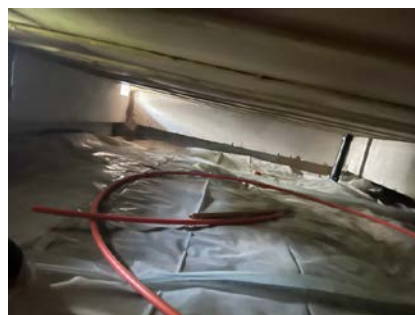
- Det er ikke adgang til deler av krypkjelleren. Krypkjeller er kun vurdert i tilgjengelige deler. Krypkjeller regnes for å være en risikokonstruksjon som er utsatt for fukt- og råteskader i bunnsvill, trebjelkelaget og andre tilstøtende konstruksjoner, på grunn av fuktighet fra grunnen og kondensering ved temperaturforskjeller. Selv om det ikke er avdekket tegn på skader, betyr ikke dette nødvendigvis at det ikke foreligger skader i eller i forbindelse med krypkjelleren.

- Vær oppmerksom på denne risikoen, overvåk tilstanden og undersøk dette nærmere, helst med hjelp av en fagkyndig.

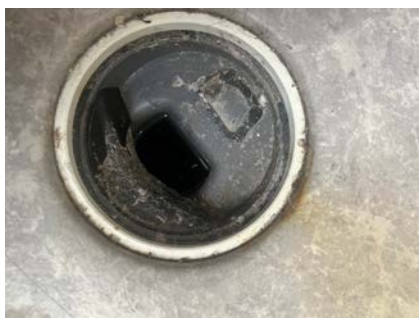
- Det er påvist mangelfull/feil utførelse rundt rørgjennomføringer e.l. som gir fare for fukt i konstruksjonen i våtsone.
- Rommet er et våtrom hvor det ved etablering var krav om "uavhengig kontroll", men det foreligger ingen dokumentasjon på at det er utført "uavhengig kontroll".

Membran ikke synlig på vegg, ukjent utførelse på gjennomføringer i gulvet

- Innhent dokumentasjon, om mulig.

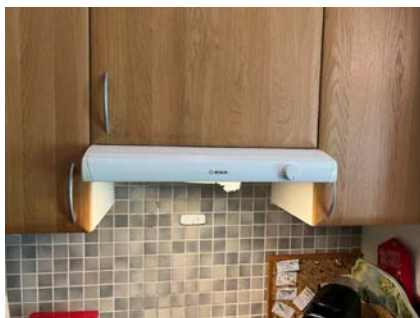
## TG 1 Avtrekk

Det er kjøkkenventilator med avtrekk ut.

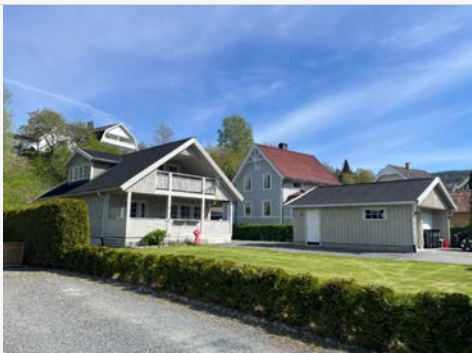
### Garasje

Bygget er ikke tilstandsvurdert ihht Forskrift til avhendingslova og NS3600. Dette er kun en enkel beskrivelse.
