Ryenbergveien 54J, 0196 OSLO

**Attraktiv 2-roms med nydelig
utsikt og solrike uteplasser |
Koselig småhusbebyggelse |
Parkering | Sentralt**

| Tilstandsrapport | 50 |

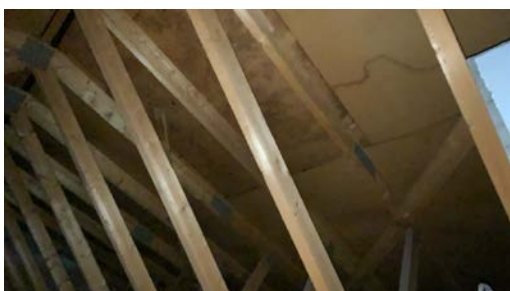
- Det er påvist fuktskjolder/skader i takkonstruksjonen.

Det er synlig noe fuktstjolder i fiberplater. Det indikerte ikke noe fukt i dette området befaringsdagen.

Det anbefales jevnlig kontroll av denne typen loft. Mistenkes det fukt over tid i konstruksjonen bør styret i borettslaget opplyses om dette, slik at det ikke utvikles fukt og soppskader i konstruksjonen.

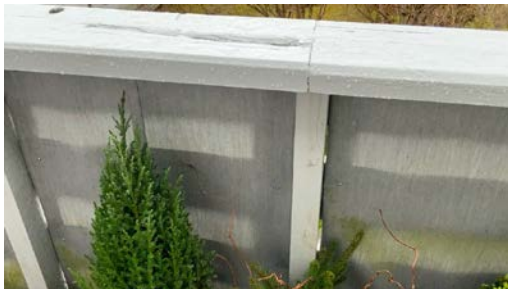
Det er synlig noe råteskade i toppbord på rekkverket.

Fukt- og råteskader må utbedres for å hindre videre skadeutvikling av borettslaget.

Kostnadsestimat: Under 20 000

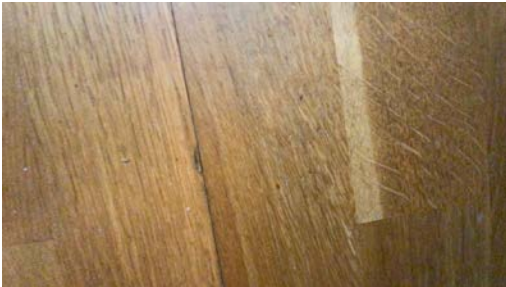
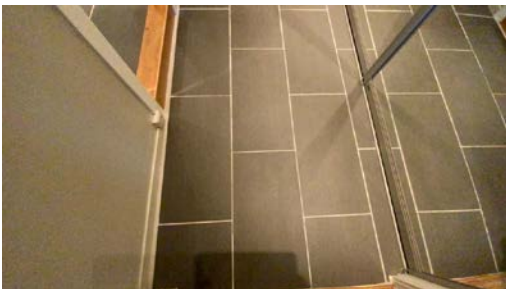
TG 2 Etasjeskille/gulv mot grunn

- Det er målt høydeforskjell på mellom 15-30 mm gjennom hele rommet. Tilstandsgrad 2 gis med bakgrunn i standardens krav til godkjente måleavvik. Det ble målt ca 16 mm avvik i stue.

- For å få tilstandsgrad 0 eller 1 må høydeforskjeller rettes opp. Det vil imidlertid sjelden være økonomisk rasjonelt som et enkeltstående tiltak i en bolig som dette. Dersom boligen en gang skal renoveres, kan man vurdere slike tiltak.

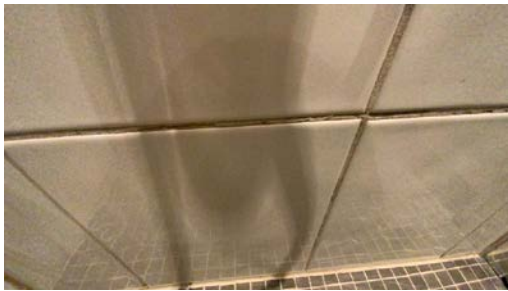
- Selv om bom eller hullyd ikke alltid er et umiddelbart problem, bør det overvåkes nøye før eventuell utvikling i sprekker i flisfuger e.l. oppstår. Dette må en foreta tiltak for, for å begrense utviklingen.
- Overflater må utbedres eller skiftes.
- Andre tiltak:

Det anbefales å etterfuge der dette er nødvendig for å hindre vanninntrengning i konstruksjonen, da slitte fuger kan føre til fuktskader og redusert levetid på veggkonstruksjonen.

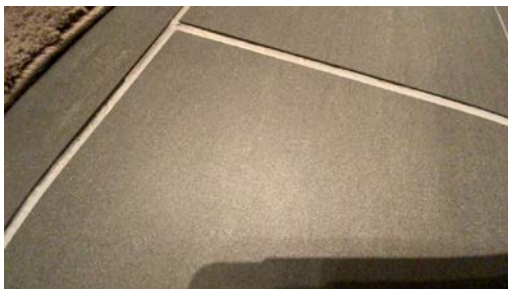
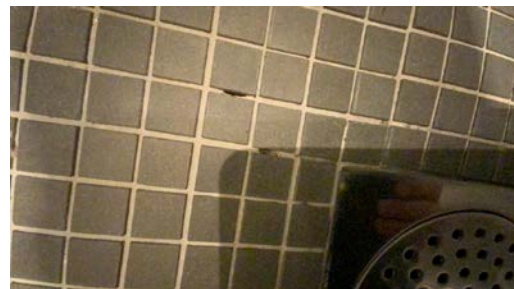
2. ETASJE > BAD/VASKEROM

- Til tross for avviket i fall/høydeforskjell til sluk, vil gulvet fortsatt kunne lede vann mot sluket, men med redusert effektivitet. Dette kan potensielt øke risikoen for vannansamling i enkelte områder av badet.
- Påviste skader må utbedres.

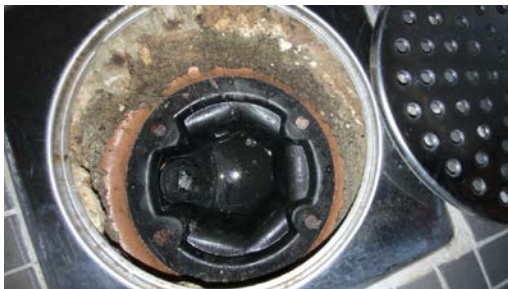
2. ETASJE > BAD/VASKEROM

- Det er viktig å merke seg at levetiden til en membran varierer basert på kvalitet, installasjon og bruk. Eldre membraner kan bli sprø og sprekke opp, noe som fører til at de mister sin vanntettende funksjon. Dette kan resultere i vannlekkasjer gjennom vegger og gulv og fuktskader.
- Eldre sluk av plast er ofte utsatt for lekkasjer og særlig i overganger. Eventuelle lekkasjer kan medføre fuktskader på tiliggende konstruksjoner.

Med tanke på badets alder på over 20 år, anbefales kabinett for å begrense fuktbelastningen på konstruksjonen, eller renovere badet på nytt eller innsetting av dusjkabinett. Eldre membraner kan med tiden bli utsatt for slitasje, noe som kan føre til utettheter rundt gjennomføringer i gulv og vegg, samt manglende fall til sluk. Dette kan resultere i vannskader som kan være kostbare å utbedre.

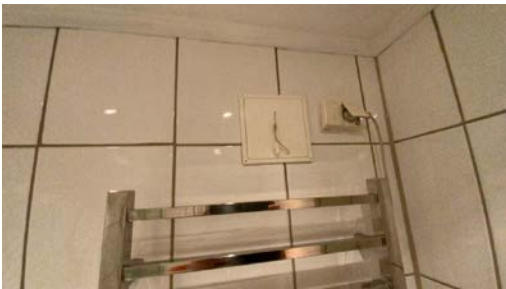
2.ETASJE > BAD/VASKEROM

- Dersom avviket ikke utbedres vil det være fare for dårlig luftskifting og resultere i høy luftfuktighet og utvikling av skader.
- Elektrisk avtrekksvifte bør monteres for å lukke avviket.

Mekanisk avtrekk bør etableres for å unngå unødig damptrykk på konstruksjonen og møbler.
