Heggesengvegen 51, 7715 STEINKJER

**Flott 3-roms selveierleilighet med  
en meget god planløsning | Lave  
felleskostnader | Sentrumsnær  
beliggenhet | Balkong**

**TAKST** midt  
T a k s t o g E i e n d o m

Befaringsdato: 16.03.2026

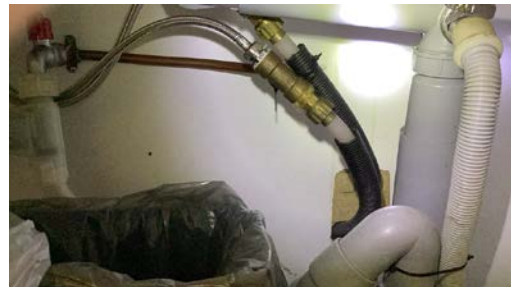
### TG 2 Avløpsrør

- Det er ikke behov for utbedringstiltak siden anlegget fungerer i dag, men ut ifra alder kan skader plutselig oppstå på eldre anlegg.
