Blekebakken 2A, 5018 BERGEN

**Unik og særegen selveier leilighet i  
klassisk Bergenshus | Solrik  
balkong med storslått utsikt**

# Tilstandsrapport

# gnr. 166, bnr. 39, snr. 3

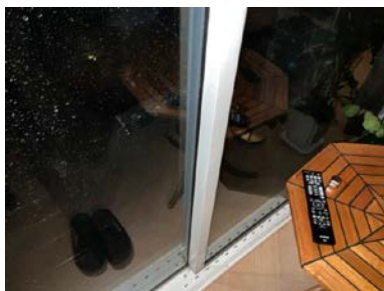
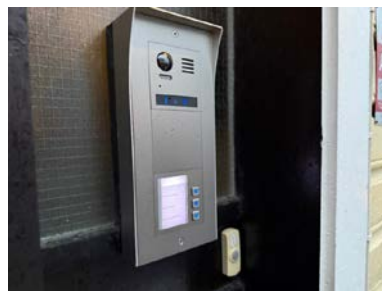
## Vurdering av avvik:

- Det er påvist andre avvik:
- Vurdering er gitt på bakgrunn av alder og forventet gjenstående brukstid.
- Punktert glassrute på skyvedør.

## Konsekvens/tiltak

- Andre tiltak:
- Det må påregnes vedlikehold eller utskifting av dører på sikt eller etter behov. Manglende vedlikehold medfører økt risiko for råteskader m.m. Punktert glassrute bør skiftes.

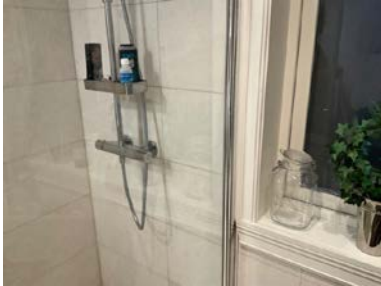
## 2. ETASJE - HOVEDDEL > BAD (7,5 M<sup>2</sup>)

### TG 2 Overflater Gulv

Hullyd kan forekomme ved banking på fliser uten at flisene er løse eller at det foreligger bom. Dette kan skyldes luftlommer i limet eller konstruksjonsmessige forhold. Slike lyder kan ofte forveksles med bom, men regnes vanligvis ikke som en mangel så lenge flisene sitter fast og det ikke er synlige skader.

#### Vurdering av avvik:

- Det er påvist andre avvik:
- Det er registrert bom i enkelte fliser, som betyr at flisene har sluppet fra underlaget/limet.
- Flis-på-flis (risikoløsning).

#### Konsekvens/tiltak

- Andre tiltak:
- Tiltak vurderes som ikke nødvendig i dag, men man må være oppmerksom på at fliser med bom kan løsne og på sikt medføre mekanisk skade eller lekkasje i bakenforliggende membran.

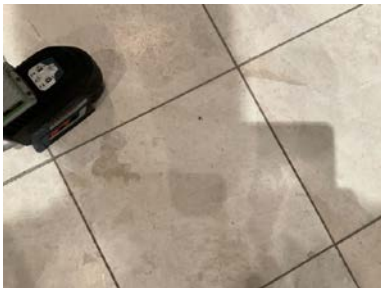
## 2. ETASJE - HOVEDDEL > BAD (7,5 M<sup>2</sup>)

### TG 2 Sluk, membran og tettesjikt

#### Vurdering av avvik:

## Konsekvens/tiltak

- Overvåk tilstanden jevnlig. For å få tilstandsgrad 0 eller 1 må slukløsningen skiftes ut og sannsynligvis må også membransjiktet skiftes/utbedres. Det er imidlertid vanskelig å si noe om tidspunktet for når dette er nødvendig.
- Det anbefales å installere et dusjkabinett for å spare overflater for belastning med fritt vann, for noe lengre brukstid. Sluk bør kontrolleres jevnlig. For å oppnå bedre tilstandsgrad (TG 0/TG 1) må det påregnes oppgradering. Eldre membraner svekkes naturlig over tid, noe som kan medføre redusert tettefunksjon og øke risikoen for utettheter og fuktskader på sikt.

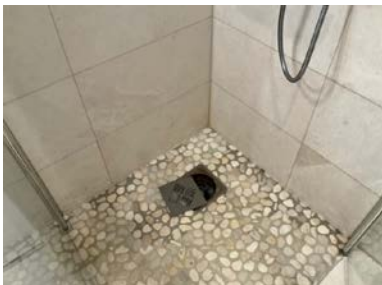
## 2. ETASJE - HOVEDDEL > BAD (7,5 M<sup>2</sup>)

### TG 2 Sanitærutstyr og innredning

#### Vurdering av avvik:

#### Konsekvens/tiltak

- Andre tiltak:
- Det vurderes ikke for å være behov for tiltak per i dag, men en må være oppmerksom på evt. fuktsvelling og vise forsiktighet med vannsøl.

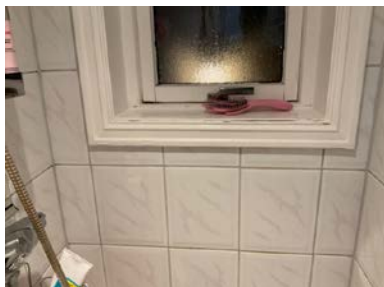
## 2. ETASJE - HYBELDEL > BAD (2,2 M<sup>2</sup>)

Det er påvist avvik i fallforhold til sluk i forhold til krav i forskrift på byggetidspunktet.

### TG 3 Overflater Gulv

## Konsekvens/tiltak

- Eldre sluk av plast er ofte utsatt for lekkasjer og særlig i overganger. Eventuelle lekkasjer kan medføre fuktskader på tilliggende konstruksjoner.
- Det anbefales å installere et dusjkabinett for å spare overflater for belastning med fritt vann, for noe lengre brukstid. Sluk bør kontrolleres jevnlig. For å oppnå bedre tilstandsgrad (TG 0/TG 1) må det påregnes oppgradering. Eldre membraner svekkes naturlig over tid, noe som kan medføre redusert tettefunksjon og øke risikoen for utettheter og fuktskader på sikt.

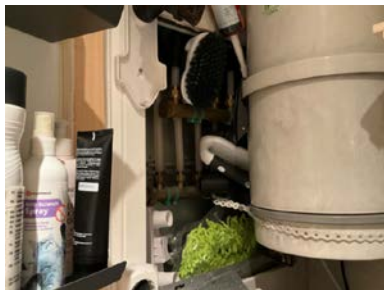
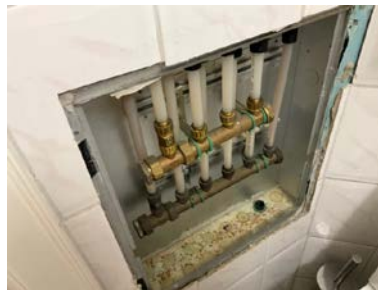
### TG 2 Avløpsrør
