# Tilstandsrapport

Boligbygg med flere boenheter

Hjeramoen 58 F, 2072 DAL

Befaringsdato: 04.08.2025

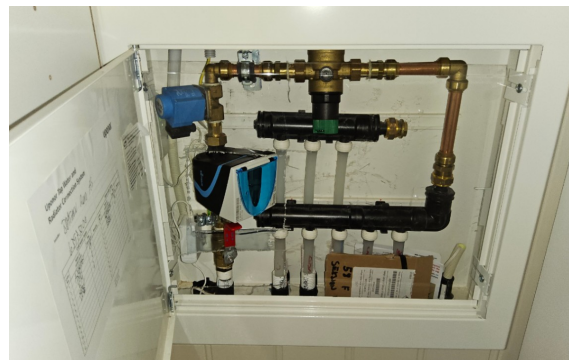
Innvendige vannledninger er av plast (rør i rør). Det er besiktiget i rørskap.

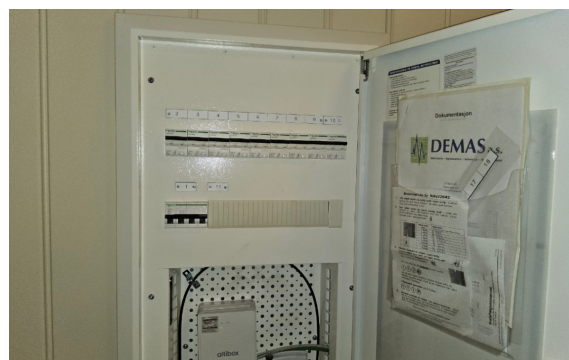
Elektrisk skjult anlegg med automatsikringer.

10. Er det tegn på at kabelinnføringer og hull i inntak og sikringsskap ikke er tette, så langt dette er mulig å sjekke uten å fjerne kapslinger?  
**Nei**
11. Finnes det kursfortegnelse, og er den i samsvar med antall sikringer?  
**Ja**
12. Foreta en helhetsvurdering av det elektriske anlegget, dets alder, allmenne tilstand og fare for liv og helse. Bør det elektriske anlegget ha en utvidet el-kontroll?  
**Ja** Det foreligger dokumentasjon fra det utførende installasjonsfirmaet av nyanlegget. Imidlertid er samsvarserklæringen over 5 år gammel, og det finnes ingen el-tilsynsrapport fra de siste 5 årene. Derfor anbefales det en generell

gjennomgang av det elektriske anlegget av en kvalifisert el-fagmann, i henhold til NEK 405-2. Dette vil sikre at anlegget oppfyller gjeldende sikkerhetsstandarter og forskrifter. Det er eierens ansvar å sørge for at det elektriske anlegget til enhver tid oppfyller og tilfredsstiller kravene i forskrift om elektriske lavspenningsanlegg (FEL) og NEK 400. Anlegget skal oppfylle de standardene som gjaldt på etableringstidspunktet, men eventuelle oppgraderinger eller endringer må oppfylle dagens standarder.
