# Flott selveierleilighet over 2 plan - Kort vei til sentrum - Nyere kjøkken - Solrik veranda -

# gnr. 151, bnr. 992, snr. 4

Befaringsdato: 13.02.2025

# Tilstandsrapport

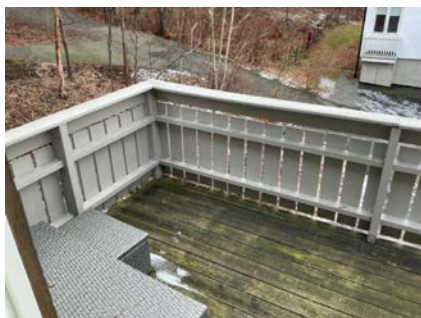
## 1 TG 2 Andre utvendige forhold

Boligen er i et sameie hvor det sannsynligvis er felles utvendig vedlikehold. Sameievedtekter regulerer slike forhold, dette bør undersøkes av kjøper. Det er ikke utført detaljert tilstandsanalyse av felles forhold i sameiet.

- For å lukke avviket ihht NS 3600.2018 må det utarbeides en Tilstandsanalyserapport/vedlikeholdsplan for fellesdeler i bygget. Da dette er opp til borettslag/sameie å rekvirere er kostnadsestimat ikke satt.

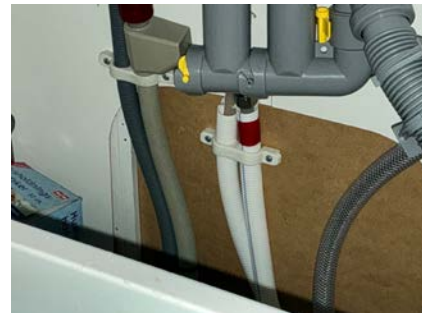
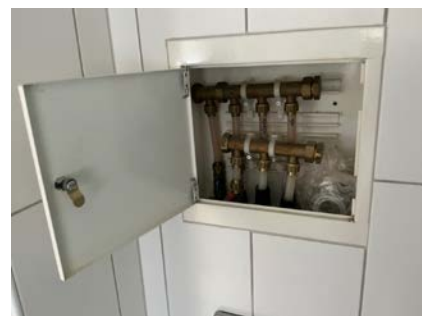
#### TG 1 Avløpsrør

Synlige avløpsrør av plast. Normal levetid for avløpsrør av plast er 25 - 75 år.
