Fossumveien 70, 0985 OSLO

**Attraktiv 2-roms selveierleilighet  
fra 2012 | Innglasset balkong |  
Fantastisk utsikt | Garasjeplass  
med lader | Sentralt**

Tilstandsrapport

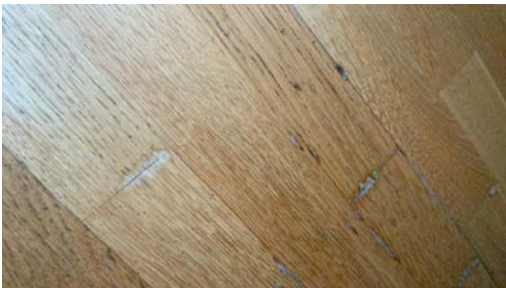
Det er stedvis noe fuktmerker og riper på parkett

Det anbefales å utbedre skader ved å bruke reparasjonsvoks lokalt, eventuelt slipe eller bytte parkett for å lukke avviket og forhindre at skadene utvikler seg videre over tid.

Overflater bør pusses opp eller skiftes der det anses nødvendig. Slitasje på overflater har normalt lav konsekvensgrad, men kan påvirke estetikk og brukervennlighet. Ny eier vurderer selv behovet for oppgradering.

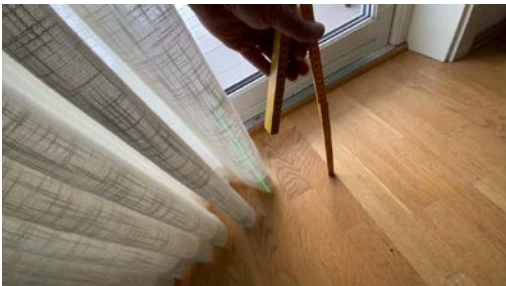
## ! TG 2 Etasjeskille/gulv mot grunn

Etasjeskiller er av betongdekke.

- Det er målt høydeforskjell på mellom 15-30 mm gjennom hele rommet. Tilstandsgrad 2 gis med bakgrunn i standardens krav til godkjente måleavvik.

- For å få tilstandsgrad 0 eller 1 må høydeforskjeller rettes opp. Det vil imidlertid sjelden være økonomisk rasjonelt som et enkeltstående tiltak i en bolig som dette. Dersom boligen en gang skal renoveres, kan man vurdere slike tiltak.

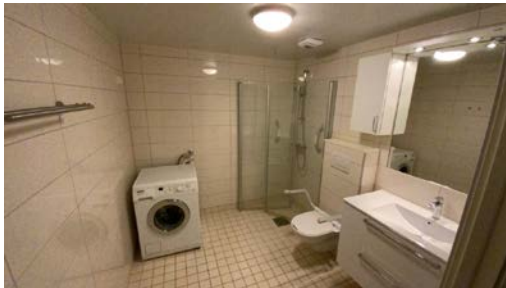
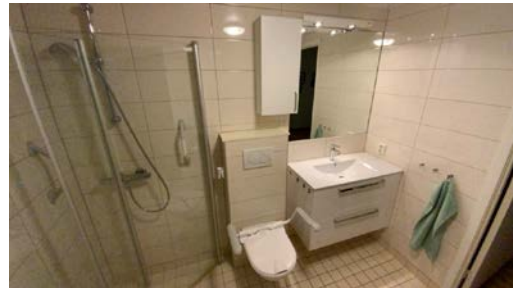
## 6.ETASJE > BAD

### TG 1 Overflater vegger og himling

- Selv om bom eller hull lyd ikke alltid er et umiddelbart problem, bør det overvåkes nøye før eventuell utvikling i sprekker i flisfuger e.l. oppstår. Dette må en foreta tiltak for, for å begrense utviklingen.

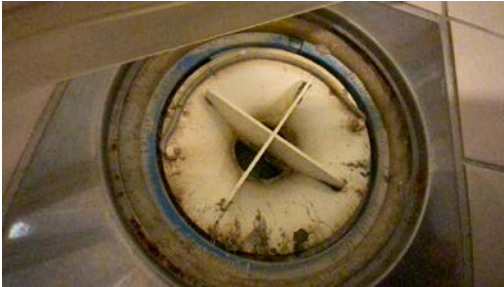
## 6.ETASJE > BAD

### TG 1 Sanitærutstyr og innredning

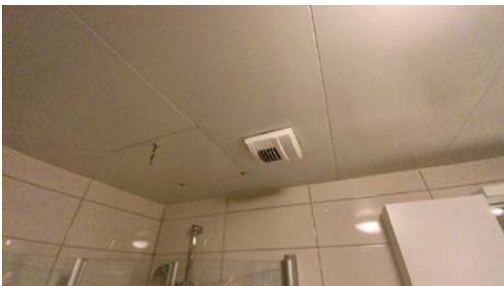
## 6.ETASJE > BAD

### TG IJ Tilliggende konstruksjoner våtrom

Badet har baderomskabin i betong og det er ikke praktisk mulig å gjennomføre boring av hull for fuktsøk. En baderomskabin er en forhåndsprodusert del som settes inn i bygget i stedet for at badet bygges på stedet, ofte som et totalt og ferdig bad. Det indikerte ikke fukt på vegger ved søk inne i dusjsonen befaringsdagen.

- Ved manglende hulltaking er det fare for at eventuelle skader i veggen ikke avdekkes.

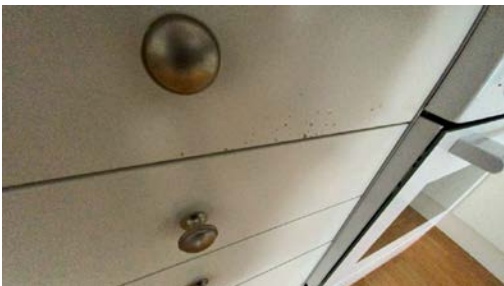
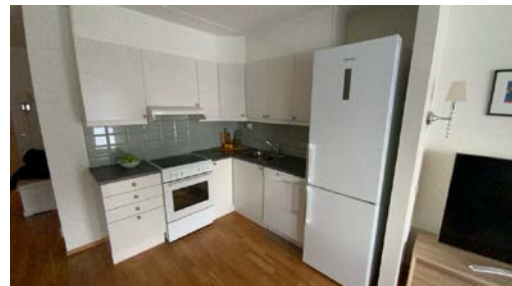
### 6.ETASJE > STUE/KJØKKEN

- Det er påvist skader på overflater/kjøkkeninnredning utover normal slitasjegrad.

Det anbefales å utbedre skader for å unngå videre utvikling. Dører kan males eller skiftes for å lukke avviket. Dersom skadene ikke utbedres, kan det føre til ytterligere forringelse av overflater og redusert levetid på kjøkkeninnredningen.

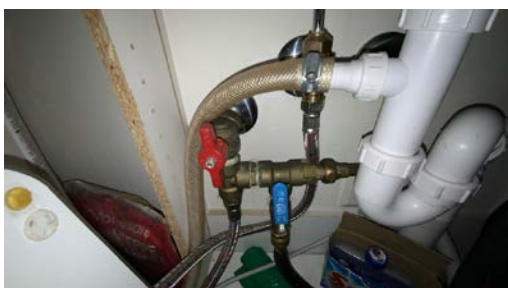
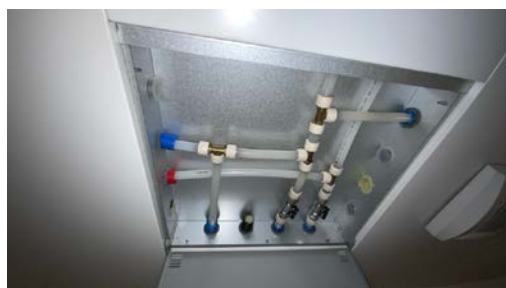
### TG 2 Vannledninger

- Rørkurser på rør-i-rør system bør merkes.

Rørkursene på rør-i-rør systemet bør merkes, slik at det er enkelt å identifisere hvilket rør som går hvor ved behov for utskifting eller ved en eventuell lekkasje. Manglende merking kan føre til unødvendig tidsbruk og økt risiko for feil ved reparasjoner, samt forsinkelser ved utbedring av lekkasjer.
