# Moderne 3-roms leilighet med påbygd ekstra stue – perfekt for deg som vil bo lettvint!

Velkommen til Lille-Edet 25.

Befaringsdato: 23.10.2025

Rapportdato: 04.11.2025

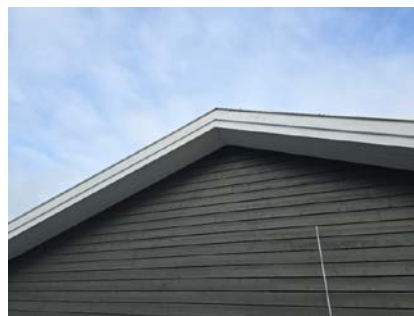
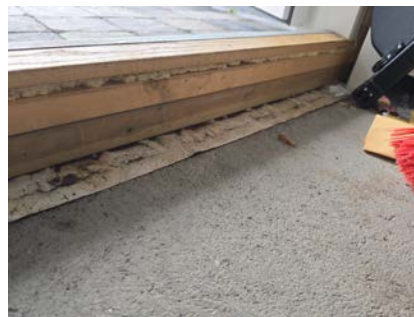
Utføre maling av vindskier for å bevare den forventede levetiden.

Løsning forhold til utvendig bod kan medføre til fuktbelastning på trevegg mot bod.  
Konstruksjonen må derfor holdes under oppsikt.

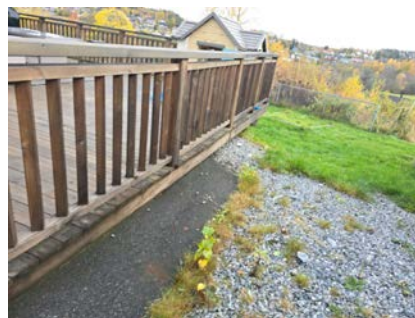
- Rekkverket er for lavt i forhold til dagens krav til rekkverkshøyder.
- Det er avvik:

Dette medfører til stor fuktbelastning på trekonstruksjonen.

Ingen umiddelbart behov for tiltak, men det anbefales å utføre løsning som medfører til at imp.trekonstruksjon har avstand fra asfaltert dekke. Dagens løsning vil forringe levetiden på terrassen.

Siden deler av terrassen er over 50cm over terreng, må det utføres rekkverkshøyde ihht gjeldende forskrifter.
