Høyvegen 122, 4350 KLEPPE

**Moderne rekkehus fra 2010 med 3  
soverom og attraktiv beliggenhet**

## 6. Hovedrapport

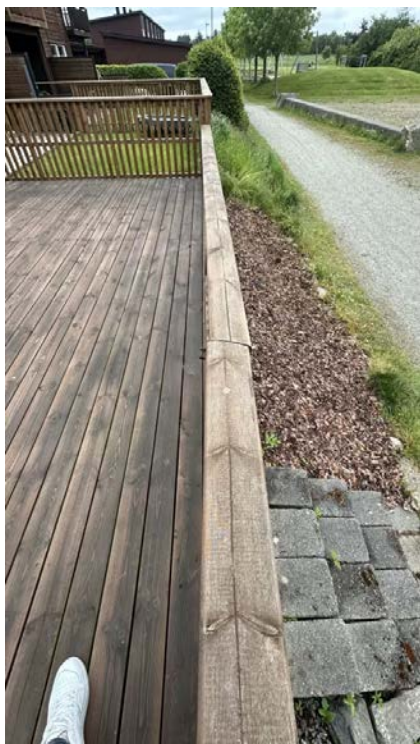
### 6.1 Balkong, terrasse, platting

Stedvis tørkesprekker i terrassebord, normal brukslitasje i overflater, behov for overflatebehandling. Rekkverk balkong anbefales innfestet med skruer. Ytre del av rekkverk tilknyttet terrasse er ikke tilstrekkelig forankret. Påregnelig med noe nedbrytning/ujevnheter i treverk/konstruksjoner (søyler, bjelker og reisverk) som står i og nære terrenget. Rekkverket tilfredsstiller krav til høyde på oppføringstidspunktet, men er lavere enn dagens forskriftskrav på 100 cm. Enkelte åpninger i rekkverk til balkong overstiger krav på 10 cm.

Generell rengjøring/overflatebehandling må påregnes. Forankre/innfeste av rekkverk. Heve rekkverk iht. til dagens krav på 100 cm.

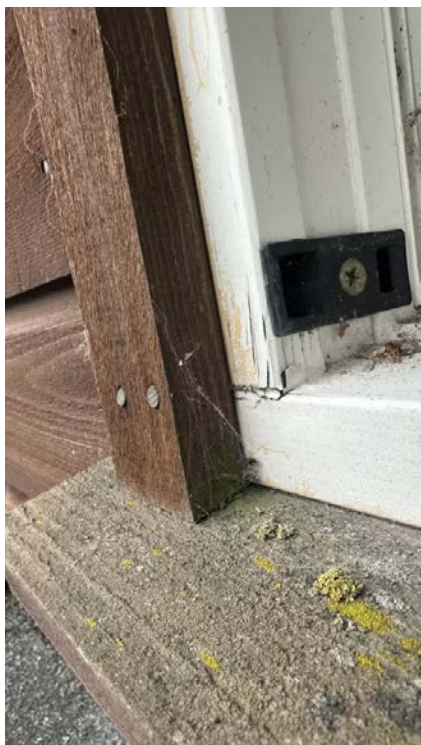
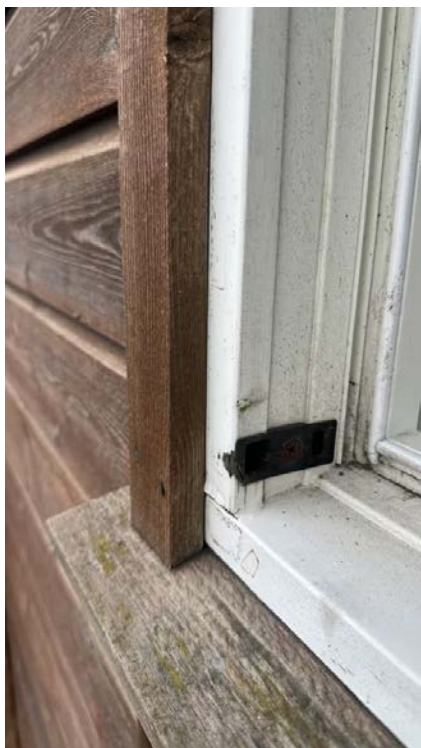
### 6.2 Vinduer og dører

Vinduer og dører fra byggeåret, begynnende nedbrytning og avskalling i enkelte overflater som er mye utsatt for sol og fuktighet.

-Registrerte svellinger i vindusforing på kjøkken, eier opplyser at dette skyldes vannsøl fra vaskekum. Ingen registrert fukt ved overflatemåling på befaringsdagen.

-Svelling, og utslag av fukt i nedre del av balkong og terrassedør, ingen registrert innvendig fukt/følgeskade.

Ytterdører med skade/slitasje må påregnes behandlet og skiftet på sikt.

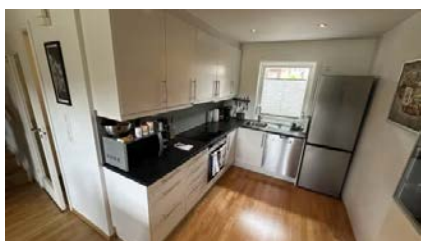
## 6.7 Kjøkken

| Oppsummering av overflater og innredning | TG-1 |
|---|---|
| <p>Kjøkkeninnredning med hvit slette fronter og grå laminert benkeplate.<br/>Innredning fremstår i god stand iht. alder, stedvis noe mindre bruksmerker registrert.</p> <p>Merknad:<br/>-Mindre skade i benkeplate ved vaskekum. Overflate anbefales impregnert for å hindre ytterlige skade/svelling.</p> <p>Generell info:<br/>Avløpsrør under kjøkkenvask bør etter strammes med jevne mellomrom, dette fordi disse over tid glir fra hverandre ved bruk av varmt og kaldt vann, og kan forårsake fuktskade i skap og eventuelt nærliggende gulv.<br/>Anbefaler montering av komfyrvakt.</p> | |

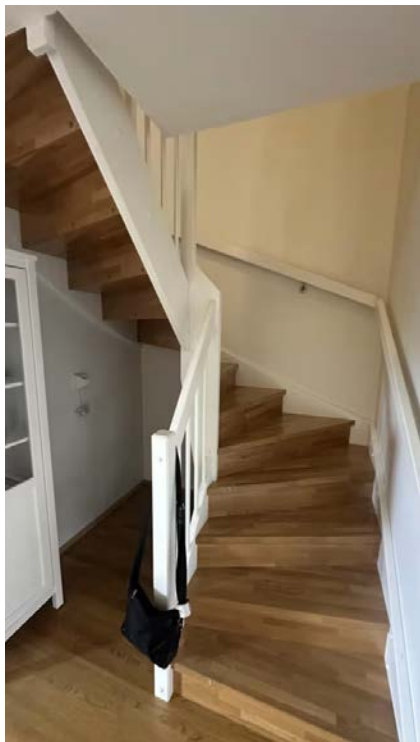
## 6.10 Trapp

| Beskrivelse | |
|---|---|
| Innvendig trapp er en lukket tretrapp. | |

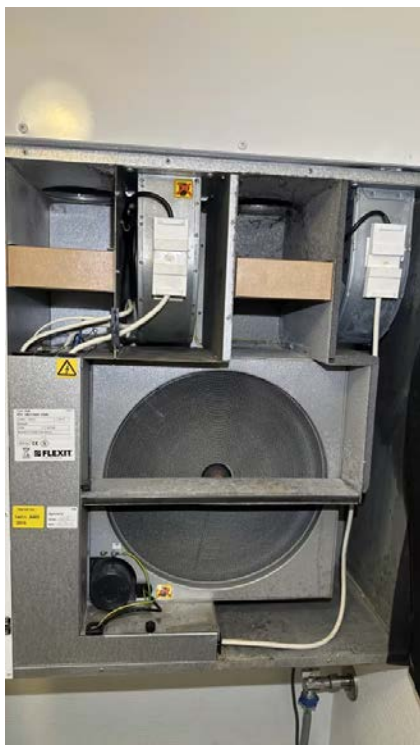
## 6.16 Ventilasjon

| Type ventilering | Balansert ventilasjon |
| Bygningen har balansert ventilasjon, kanaler bør renses med jevne mellomrom for at avtrekket skal opprettholde kapasiteten (ca hvert 5 år). Ingen utilstrekkelig luft utveksling registrert. | |

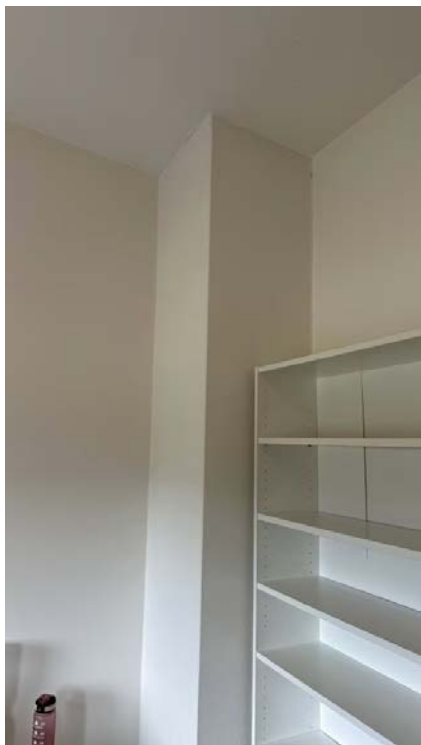
## 6.21 Øvrig: Skorstein over tak

Element pipe med ildsted i stue 1. etasje.
