Køhlens vei 27E, 4016 STAVANGER

**Hillevåg - Flott stor leilighet over  
to plan, med tre soverom.  
Parkering. Balkong.**

# Tilstandsrapport

# gnr. 21, bnr. 359, snr. 11

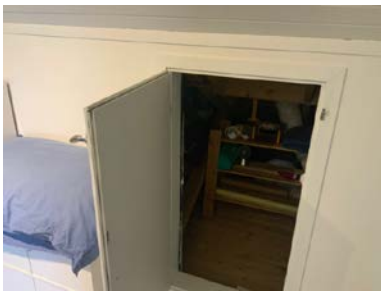
Med en uisolert loftsluke vil det være større sjans for at oppvarmet luft trekker inn på kaldt loft og fører til kondens. Det anbefales å montere en tett isolert luke/dør.

**Kostnadsestimat:** Ingen umiddelbar kostnad

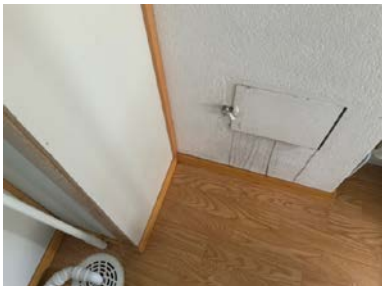
- Det må foretas tiltak for å lukke avviket.

**Kostnadsestimat: 10 000 - 50 000**

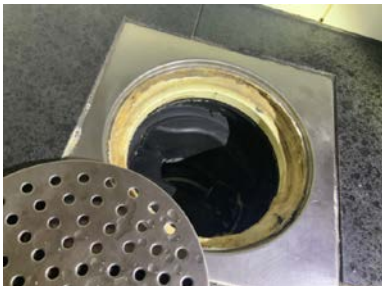
Badet er fra byggeåret, men det er lagt fliser over org belegget en gang etter dette. Materialer som er brukt på våtrommet som f.eks membran, fliselim, vinylbelegg osv ansees å ha en svært redusert levetid, og derfor også påfølgende fare for utettheter og lekkasjer. Tg 3 settes av den grunn som en følge av alder, men også grunnet faren for følgeskader ved en evt lekkasje.

- Manglende oppgradering av våtrommet medfører høy risiko for at konstruksjonene ikke vil tåle vanlig bruk av vann eller lekkasjer. Dette kan føre til fuktskader på tilstøtende konstruksjoner.

**Kostnadsestimat: 100 000 - 300 000**

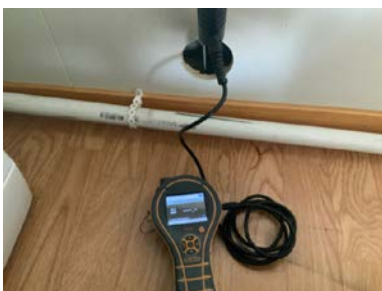
Hulltaking er foretatt uten å påvise unormale forhold. Bilde av måleapparatet viser tre streker, eller ingen utslag. For å få utslag må det være noe fukt som leder spenningen mellom piggelektrodene. I dette tilfellet er det altså ingen målbar fukt som kan lede spenning.
