Smievegen 129, 4350 KLEPPE

**Sentral og praktisk leilighet
2 soverom og garasje**

Tilstandsrapport

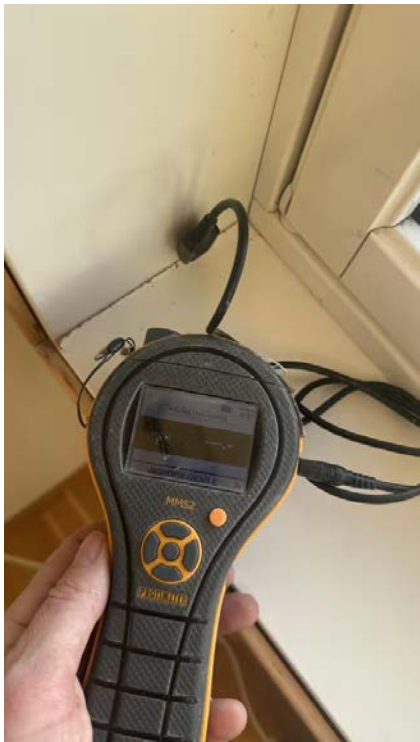
6.2 Vinduer og dører

Registrert svelling i vindusforing kjøkken, ingen utslag på fukt.

-Registrert svelling i vindusforing kjøkken, balkongdør og større soverom, ingen utslag på fukt på befaringsdagen. Kan tilbakeføres til kondensering, og eller inndrev av nedbør når vindu har stått i luftestilling.

Skifte skadet foringer på sikt.

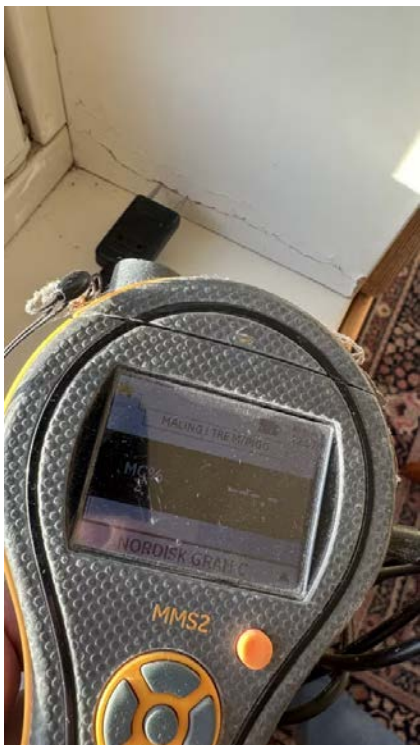
Registrert svelling i vindusforing kjøkken

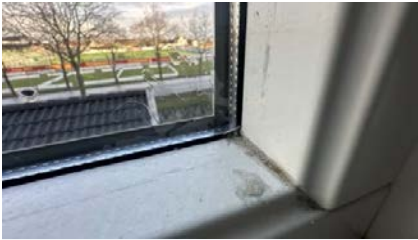
Delaminering av glass på soverom.

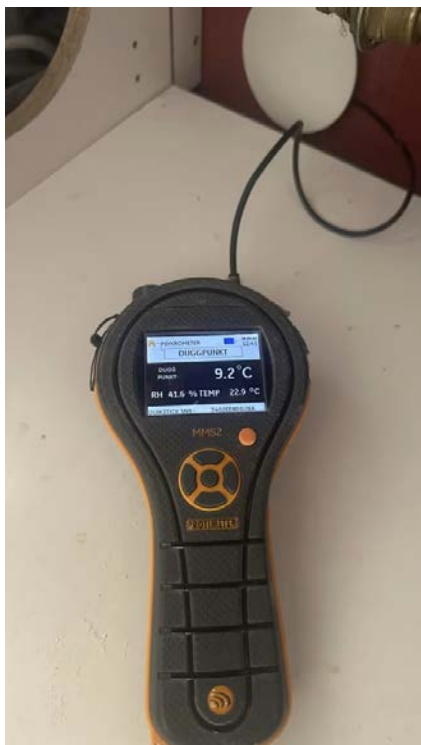
6.11 Våtrom: Bad/vaskerom

Hulltaking er foretatt fra tilstøtende rom mot våtsone uten å påvise avvik.

Det er utført søk med fuktindikator i og omkring våtsoner. Undersøkelsen viser ingen tegn til fukt i konstruksjonen.
