Asperholen 73, 4329 SANDNES

**Romslig leilighet med 2 soverom.  
Attraktiv beliggenhet. Solrik  
balkong. Parkering i lukket  
garasjeanlegg.**

## Nøkkelinformasjon

Befaringsdato: 25.02.2026

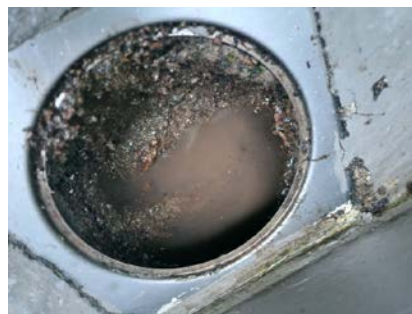
- Mer enn halvparten av forventet brukstid er passert på tettesjikt/membran.
- Det er avvik:

Merknad: riss/sprekk i betongdekke ved siden av sluk.

Balkong må holdes ren for løv etc for å hindre at avløp går tett og det samler seg vann oppå denne.

Riss/sprekk anbefales behandlet og tettet igjen, for å unngå fukt inntrenging, utettheter og at tilstand forverrer seg.

Riss/sprekk må behandles, tilstand sluk/avløp anbefales kontrollert. Det bemerkes at evt. kostnader med utvendig vedlikehold er borettslaget sitt ansvar.

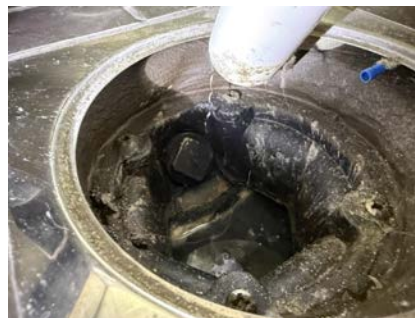
- Det er påvist avvik i fallforhold til sluk i forhold til krav i forskrift på byggetidspunktet.

- Til tross for avviket i fall/høydeforskjell til sluk, vil gulvet fortsatt kunne lede vann mot sluket, men med redusert effektivitet. Dette kan potensielt øke risikoen for vannansamling i enkelte områder av badet.

Det bør forventes en redusert gjenværende brukstid på membran/ tettesjikt som følge av alder/ membran har passert mer enn halvparten av sin forventede levetid.

Ved endret bruk kan det forekomme skader i lukket konstruksjon. Tilstandsgrad 2 gis da tettesjiktet har passert 10 år og har en redusert gjenstående brukstid som følge av alder.

- Overvåk tilstanden jevnlig. For å få tilstandsgrad 0 eller 1 må slukløsningen skiftes ut og sannsynligvis må også membransjiktet skiftes/utbedres. Det er imidlertid vanskelig å si noe om tidspunktet for når dette er nødvendig.
- Eldre sluk av plast er ofte utsatt for lekkasjer og særlig i overganger. Eventuelle lekkasjer kan medføre fuktskader på tilleggende konstruksjoner.

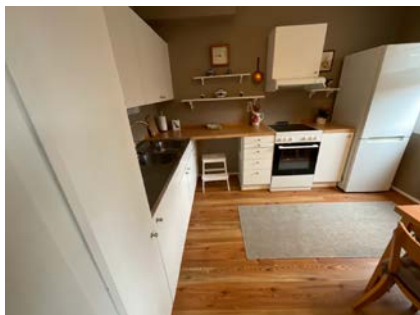
Bygningens kjøkkeninnredning er i hovedsak fra byggeåret, påregnelig med noe slitasje i hengsler, dører og de mest utsatte steder. Tilstandsgrad gitt pga. alder. Avløpsrør under kjøkkenvask bør etterstrammes med jevne mellomrom, dette fordi disse over tid glir fra hverandre ved bruk av varmt og kaldt vann, og kan forårsake fuktskade i skap og eventuelt underliggende etasje/nærliggende gulv. Det er ikke montert vannstopper i underskap under vask. Det er ikke registrert komfyrvakt.

Kjøkken fra byggeåret malt over i senere tid, påregnelig normalt med noe justering av enkelte dører/skuffer.

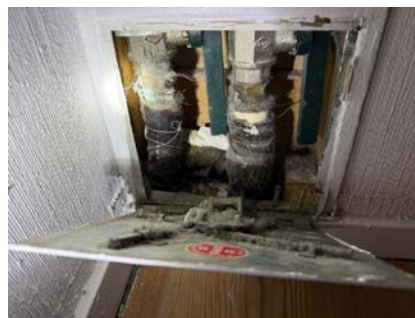
Vannrør med varierende alder, vann rør fra byggeåret har nådd en alder hvor det vil være økt risiko for lekkasjer.

- Det er ikke behov for utbedringstiltak siden anlegget fungerer i dag, men ut ifra alder kan skader plutselig oppstå på eldre anlegg.

- I forbindelse med oppgradering av våtrom vil det være naturlig med utskifting av rør.

Hoved stoppekran i gang er ikke vann sikret evt. vann stopper kan vurderes etablert, ved en lekkasje vil fukt kunne spredes utover til side liggende rom.
