Prost Holms vei 10

Tilstandsrapport

Prost Holms vei 10, 2019
SKEDSMOKORSET

Befaringsdato: 21.01.2025

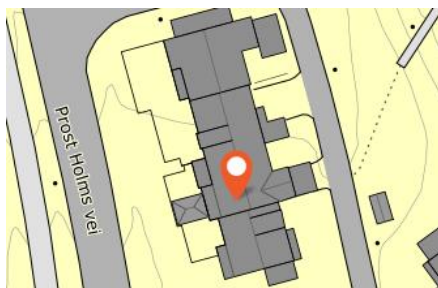
TG 2 Pipe og ildsted

Boligen har elementpipe med feieluke plassert inn mot kjøkken. Pipeløp er ikke innbrudd. Feieluke var malt igjen og ble ikke innspisert.

Detter manglende ildfast plate på gulv foran feieluke på kjøkken. Dette er til for og forhindre at varm aske e.l. Skal treffe og skade gulv ved feiing av piper.

Tilstandsgraden er satt grunnet manglende ildfast plate på gulv under feieluke.

- Det anbefales å montere ildfast plate under luker på pipe.

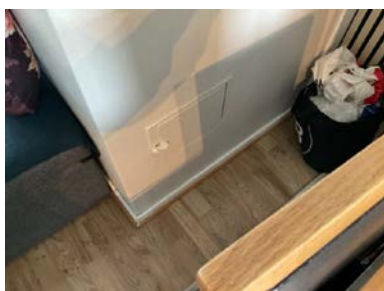
TG 2 Innvendige trapper

Boligen har malt tretrapp imellom etasjene.

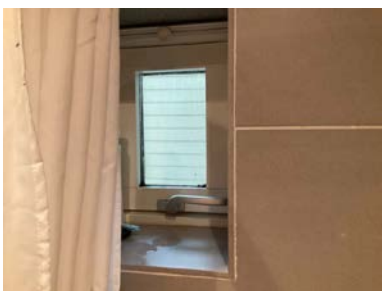
2. ETASJE > BAD

- Det er påvist at noen fliser har bom (hulrom under).
- Det er vindu/dør med ikke fuktbestandige materialer i våtsonen (ved vask, dusj, badekar, osv.), løsningen eller byggematerialet er uegnet

Vindu som er plassert i dusjsone er utført i ikke fuktbestandige materialer. Det anbefales og sikre dette bedre ved bruk av et forheng e.l. For og forhindre sprut.

Tilstandsgraden er satt grunnet vindu som er plassert i dusjsone og noe løse fliser på undersiden av klosett.

- Uegnede materialer må fuktbeskyttes/utskiftes.

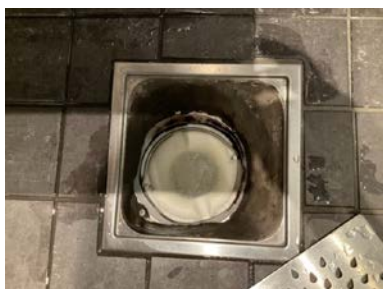
2. ETASJE > BAD

- Det er påvist mangelfull/feil utførelse rundt rørgjennomføringer e.l. som gir fare for fukt i konstruksjonen i våtsone.

Andre feil og mangler kan bli påvist da det ikke foreligger dokumentasjon på utført membranarbeid, foruten på gulv.

- Løsningen/utførelsen rundt rørgjennomføringer gir fare for fukt inn i konstruksjoner.
- Det må foretas lokale tiltak for å utbedre utettheter på våtrommet.

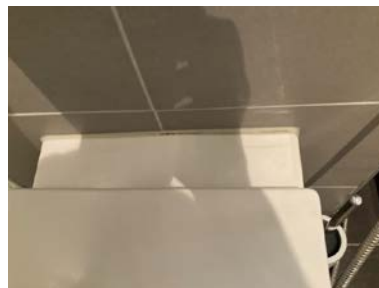
2. ETASJE > BAD

TG 2 Sanitærutstyr og innredning

Ved kontroll er vegghengt klosett noe løst. Det registreres også noe riss i flisfuger rundt klosett. Videre kontroll av innfesting anbefales utført.

Tilstandsgraden er satt grunnet noe løst klosett.

- Det må foretas tiltak for å lukke avviket.

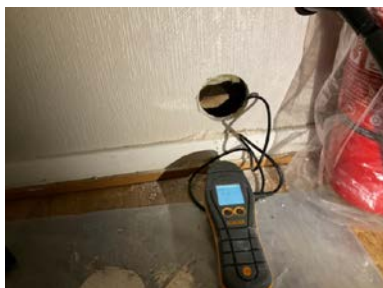
KJØKKEN

Det ble foretatt hulltagning i tilstøtende rom mot våtrom, og foretatt ett fuktsøk med pigger i bunnsvill i vegg med normale verdier. Det var ikke mulig og ta hull inn mot dusjone da den vender mot yttervegg, og det er en sjakt mellom entré og dusjone.

Sted for hulltagning blir ikke regelmessig utsatt for fuktighet og kan ikke benyttes for og friskemelde badetrommet. Hull er tatt for og følge forskrift om tryggere bolighandel.

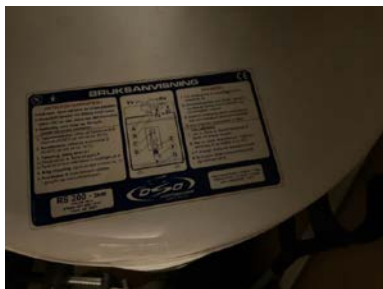
Tilstandsgraden er satt grunnet varmtvannsbreder som ikke er direktekoblet. Dette var ikke ett krav på etableringstidspunktet.

Grunnet plassering av varmtvannsbreder anbefales det og etablere en lekkasjesikring i form av en waterguard e.l. For og sikre at det ikke blir en større vannskade ved en lekkasje.

- Det bør etableres tilfredsstillende el-tilkobling etter gjeldende forskrift.
- Det er ikke behov for utbedringstiltak siden tanken fungerer i dag, men ut ifra alder kan skader plutselig oppstå på eldre tanker.
