**Borgenfjorden - Koselig hytte med  
anneks og naust. Vann og strøm**

**Salgsobjekt:** Fritidseiendom  
**Eierform:** Eiet (Festet naust)  
**Byggeår:** 1962  
**BRA-i/BRA Total** 48/86 kvm  
**Tomtstr.:** 701.9 kvm  
**Soverom:** 1  
**Gnr./bnr.** Gnr. 7, bnr. 17  
**Oppdragsnr.:** 1708260117

# Tilstandsrapport

## FRITIDSBOLIG

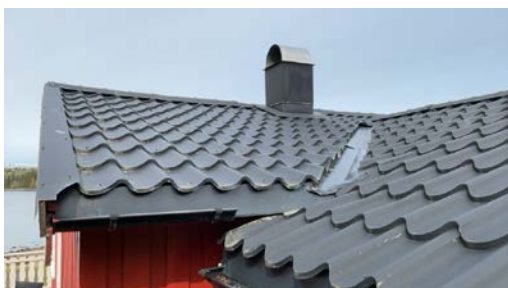
- Mer enn halvparten av forventet brukstid er passert på taktekkingen.
- Det er avvik:

Noe ufagmessig avslutning på gradrenne.

- Overvåk tilstanden jevnlig. For å få tilstandsgrad 0 eller 1 må tekkingen skiftes ut, men tidspunktet for når dette er nødvendig er vanskelig å si noe om.

Løpende vedlikehold.

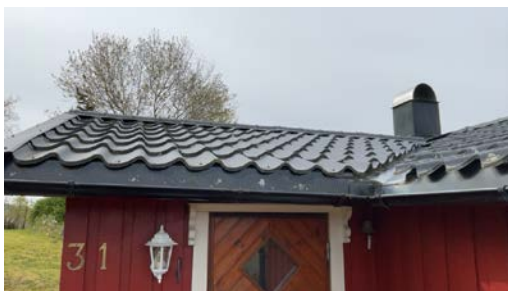
## ! TG 3 Takstige

- Det er avvik:

**Kostnadsestimat: Under 20 000**

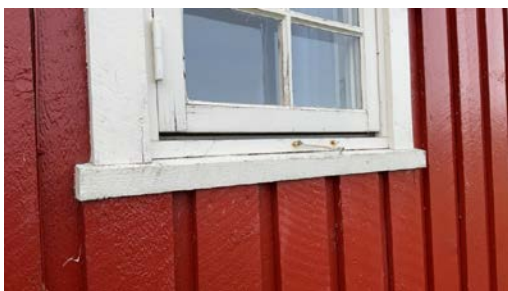
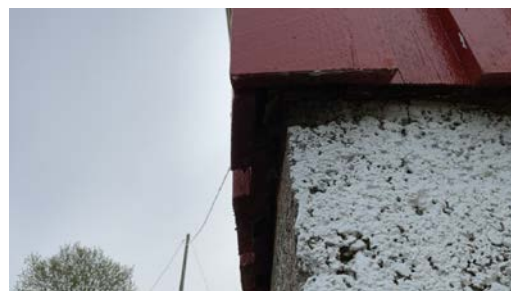
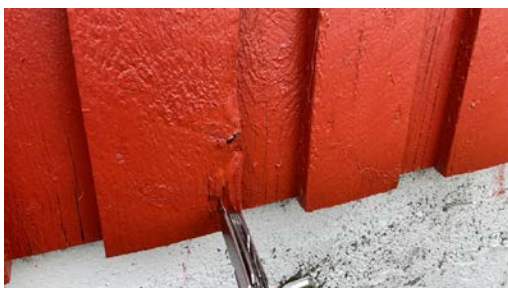
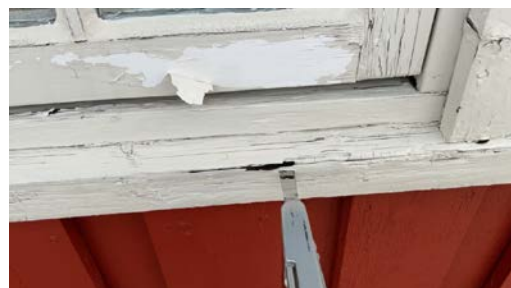
## TG 3 Veggkonstruksjon

- Det er ingen eller liten lufting i nedre kant av kledning mot grunnmur.
- Det er påvist spredte råteskader i bordkledningen.

Økende råteskader ned mot grunnmur.

- Råteskader i bordkledningen kan fortsette å utvikle seg både i tilliggende bordkledning og til bakenforliggende veggkonstruksjon, dersom en ikke foretar tiltak.
- Råteskadet trekledning må skiftes ut.
- Uten tilstrekkelig lufting bak bordkledningen kan fuktighet som trenger inn bak bordene eller gjennom veggen innenfra ikke tørke opp. Dette skaper ideelle forhold for råtesopp og muggvekst.
- Lokal utbedring må utføres.

Kostnadsestimat: 20 000 - 100 000

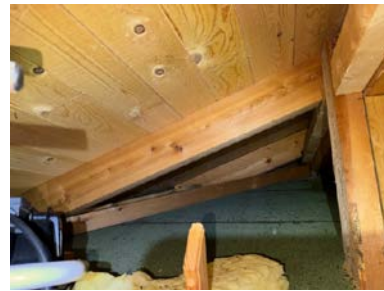
Avvik: Hele takkonstruksjonen er gjenbygget. Det er ingen mulighet til vurdering utover alder og observasjoner fra underliggende etg.

## TG IU Takkonstruksjon/Loft - 2

*Punktet må sees i sammenheng med Taktekking*

- Tiltak:

Løpende vedlikehold.

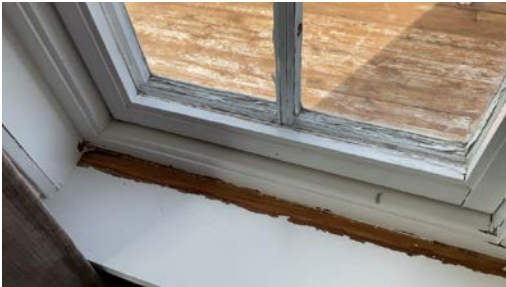
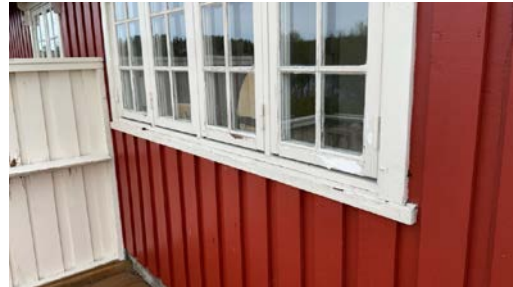
Det er registrert fuktmerker/malingsavskallinger i vinduskarmer.

Eldre vinduer og innsettsdetaljer øker faren for skjulte skader som følge vanninntrengning over tid i tilstøtende konstruksjoner. Dette lar seg som oftest ikke oppdage uten inngrep.

Løpende vedlikehold, vinduer med koble glass må påregnes utskiftninger.

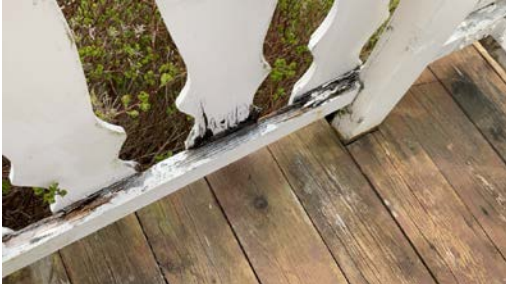
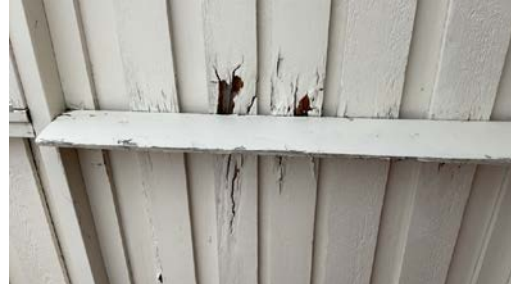
Råteskader i rekkverk og levegg.

Estimat gjelder skifte av råteskadet rekkverk og levegg.

**Kostnadsestimat: Under 20 000**

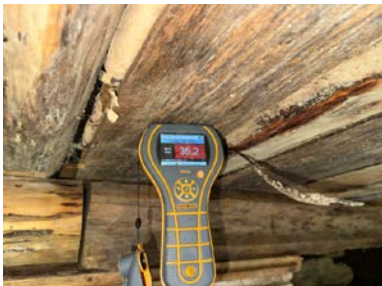
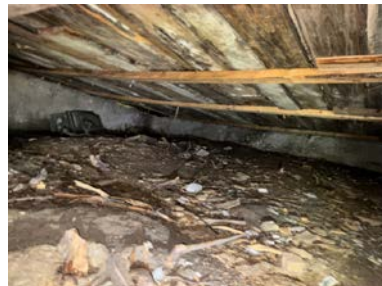
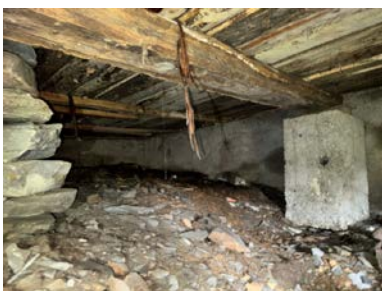
Ved tilfeldig kontroll, er vektprosent fukt i stubbloft målt til over 30 %.  
Piggmålinger viser vanninnhold i trevirke og måles i vektprosent.  
0-16 % betegnes som tørt trevirke.  
16-21% Fare for utvikling av sopp og råte.  
21-30% Stor fare for sopp og råte (Trevirket er fibermettet ved 28 %).

Trevirke med råteskader er registrert liggende på terreng i krypjkjelleren.  
Det anbefales og fjerne all organisk materiale og rydde opp i rommet og legge ut plast på terrenget.  
Mangelfull utlufting av krypjkjeller, generelt fuktig miljø.  
Edderkopper og kokonger relatert til fuktproblemer, er registrert.  
Påkjent trebjelkelag, med råte.

Kostnadsestimat: 100 000 - 200 000
