# Sjelden mulighet! Lekker 3-roms toppleilighet med to solrike terrasser

gnr. 231, bnr. 619, snr. 132

Befaringsdato: 11.02.2026

Rapportdato: 12.02.2026

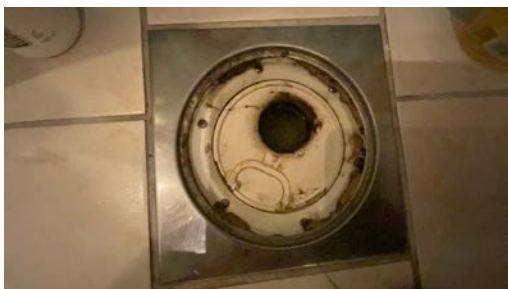
- Det er påvist at høydeforskjell fra topp slukrist til gulv/synlig topp membran ved dørterskel er mindre enn 25 mm.
- Det er påvist avvik i fallforhold til sluk i forhold til krav i forskrift på byggetidspunktet.

- Til tross for avviket i fall/høydeforskjell til sluk, vil gulvet fortsatt kunne lede vann mot sluket, men med redusert effektivitet. Dette kan potensielt øke risikoen for vannansamling i enkelte områder av badet.
- Et bad med manglende/ redusert fall til sluk blir mindre funksjonelt og sikkert for brukeren. Dette kan medføre stående vann på gulvet, vann som ikke ledes effektivt til sluket, økt risiko for at vann renner ut av rommet og redusert sklisikkerhet på gulvet.

- Overvåk tilstanden jevnlig. For å få tilstandsgrad 0 eller 1 må tettesjiktet skiftes ut, men tidspunktet for når dette er nødvendig er vanskelig å si noe om.
- Det er viktig å merke seg at levetiden til en membran varierer basert på kvalitet, installasjon og bruk. Eldre membraner kan bli sprø og sprekke opp, noe som fører til at de mister sin vanntettende funksjon. Dette kan resultere i vannlekkasjer gjennom vegger og gulv og fuktskader.

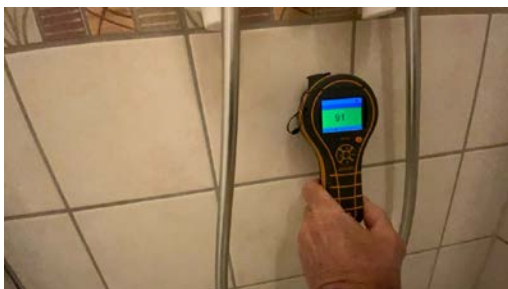
## 6. ETASJE > BAD

Hulltaking er ikke foretatt da badet er en prefabrikkert baderomskabin.

Det er utført søk med fuktindikator i overflater med synlig tettesjikt (fliser, beleg, tapet, baderomsplater) i og omkring våtsoner. Undersøkelsen viser ingen tegn på fukt.

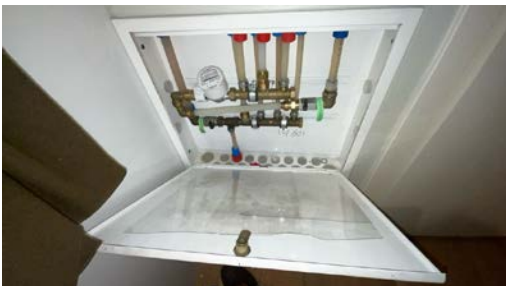
Det er rør i rørsystem med fordelerskap i entre. Det er stoppekraner i fordelerskapet.

Kontrollen er avgrenset til innvendig i boligen, og kontrollen stopper ved veggjennomføringer. Resterende er sameiet/borettslaget sitt ansvar

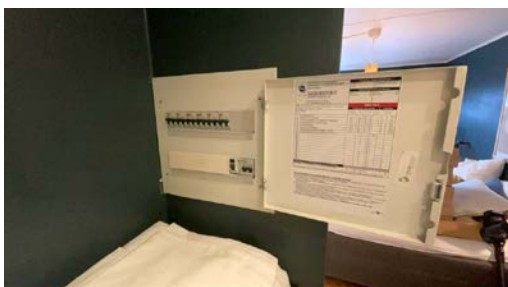
## Elektrisk anlegg

Det er foretatt en kontroll av det lokale el tilsyn i april 2025.
