Tilstandsrapport

Selveierleilighet
  Rådalslia 1, 1663 ROLVSØY
  FREDRIKSTAD kommune
  # gnr. 726, bnr. 265, snr. 5

Befaringsdato: 12.03.2025

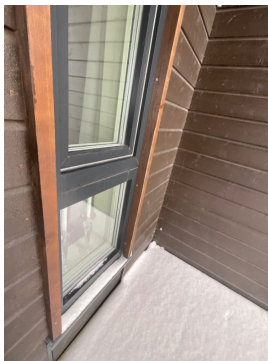
TG 0 Vinduer

Vinduer med rammer og karmen i tre med isolerglass fra byggeår.

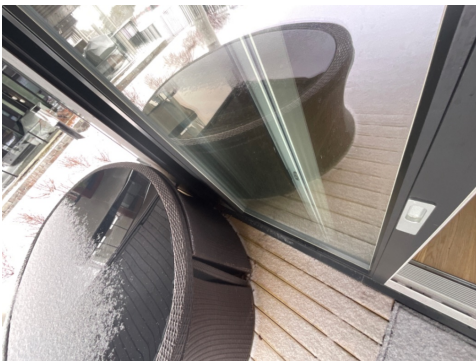
TG 0 Dører

Ytterdør i tre fra byggeår.

Balkongdør i tre med stort glassfelt med isolerglass fra byggeår.

Eier opplyser at balkongdør tidvis har vært noe «treg» å åpne/lukke, men takstmannen observerer ikke dette på befaringsdagen. Eier har meldt inn forholdet til utbygger som reklamasjon.

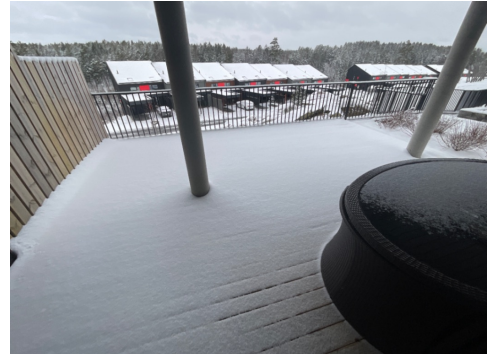
TG 0 Balkonger, terrasser og rom under balkonger

Fra stue/kjøkken er det adkomst til balkong på 32 kvm.

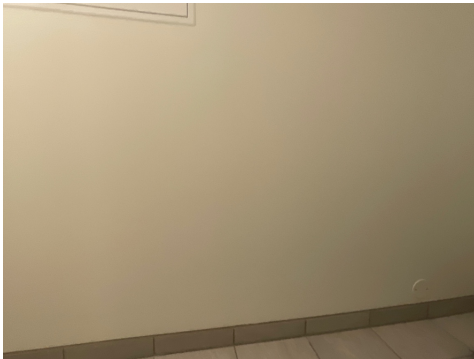
TG 2 Overflater vegger og himling

Slettmalte vegger og slett malt tak.

- Det er uegnede materialer i våtsoner

Det er ikke vanntett sjikt/membran på vegger.

Det er ikke nødvendig med umiddelbare tiltak. Et vaskerom er svært lite utsatt for vannbelastning. Tilstanden må dog overvåkes.

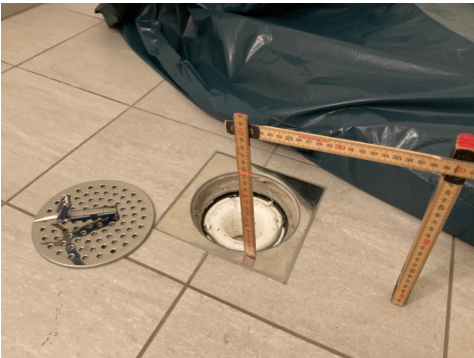
! TG 0 Overflater Gulv

Flislagt gulv. Fallforhold til sluk er målt til ca. 30 mm fra topp membran til topp av slukrist.

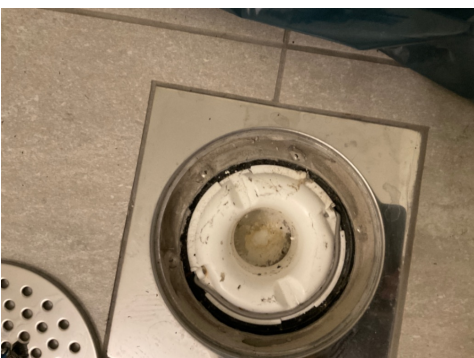
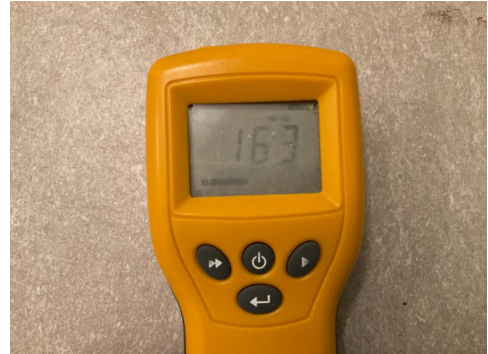
! TG 0 Sluk, membran og tettesjikt

Plastsluk.

Fuktmåler viser normale verdier.

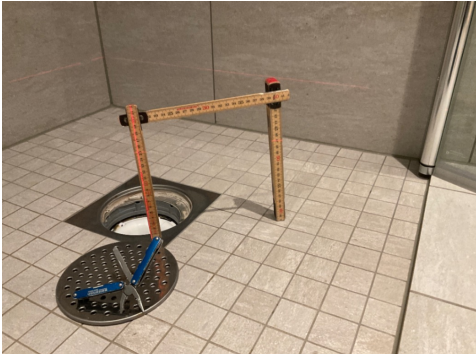
! TG 0 Overflater Gulv

Flislagt gulv med elektriske varmekabler. Fallforhold til sluk er målt til ca. 35 mm fra topp membran til topp av slukrist.

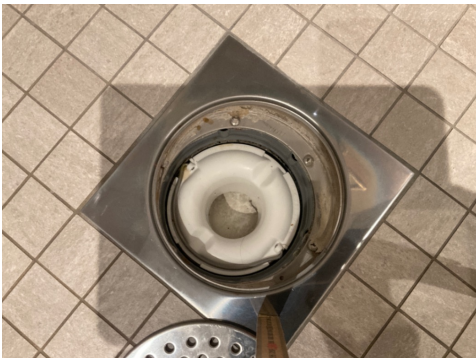
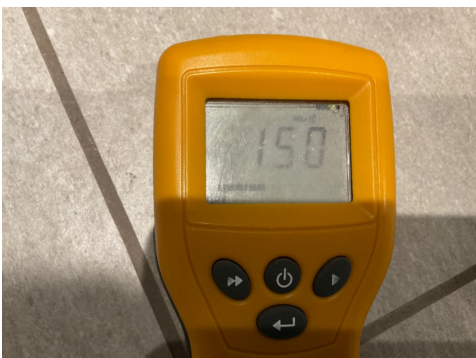
! TG 0 Sluk, membran og tettesjikt

Plastsluk.

Fuktmåler viser normale verdier.

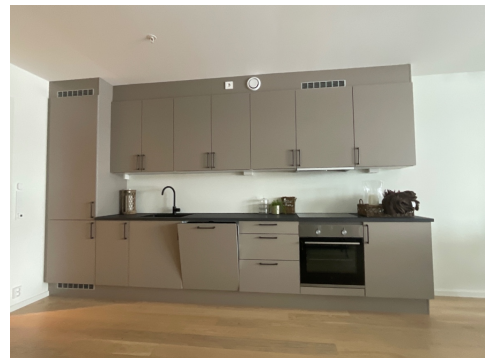
! TG 0 Overflater og innredning

Kjøkkeninnredning fra byggeår.
Kjøkkenet har slette fronter og laminat benkeplate. Integriert komfyr, platetopp, kjøl/frysenskap og oppvaskmaskin.

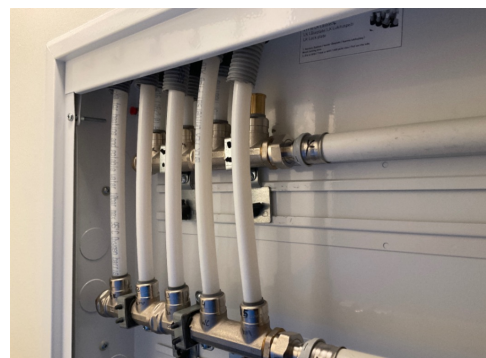
! TG 0 Vannledninger

Vannrør av pex (rør-i-rør) og flexislange.

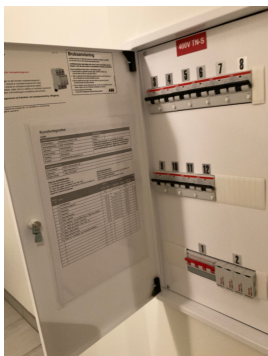
! TG 0 Elektrisk anlegg

Sikringskap med automatsikringer. 10 fordelerkurser på hhv. 16 og 25 ampere. Hovedkurs på 32 ampere.

Nytt el-anlegg fortsatt med garanti.
