# Eksklusiv leilighet med stor solrik terrasse og en fantastisk utsikt

Velkommen til Holmenkollveien 93A!

# Holmenkollveien 93 A 0784 OSLO

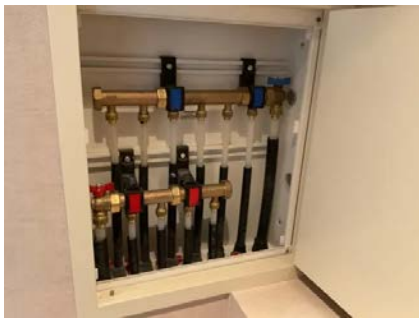
## 6.9 Vannledninger

| Type anlegg | Rør i rør system |
| Er det utført arbeider på anlegget etter byggeår? | Ja |
| Har vannrør nådd en alder som gir økt risiko for skader eller følgeskader? | Nei |
| Er det manglende isolering av vannrør hvor det er risiko for frost eller kondens? | Nei |
| Er det registrert tegn til lekkasjer eller skader på vannrør? | Nei |

Kontrollen er avgrenset til innvendig i leiligheten, og kontrollen stopper ved veggjennomføringer. Resterende er sameiet/borettslaget sitt ansvar

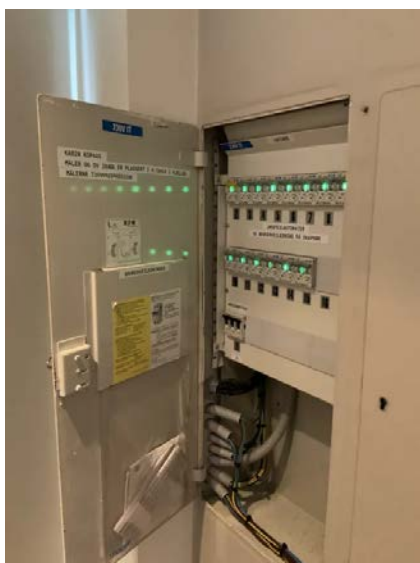
**6.10 Elektrisk**

Er det foretatt kontroll av det lokale el tilsyn i løpet av de siste 5 år

Nei

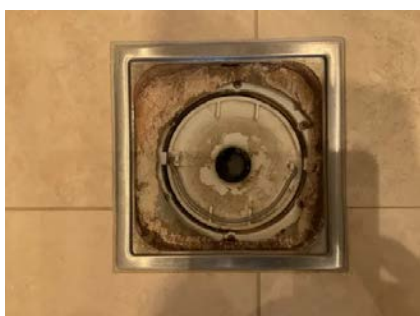
## 6.12 Våtrom: Bad/wc

| Er det påvist avvik ved utførelsen av membran/tettesjikt/klemring rundt sluk? | Nei |
| Er det påvist feil utførelse, feil materialvalg, eller skader i tettesjikt med fare for fuktskade? | Nei |
| Har membran/tettesjikt nådd en alder som gir økt risiko for skader eller følgeskader? | Nei |

| Er det skader på utstyr og innredning? | Nei |

| Er det påvist indikasjon på skader/fukt ved bruk av fuktsøk/fuktmåling? | Nei |
| Det er utført søk med fuktindikator i overflater med synlig tettesjikt (fliser, beleg, tapet, baderomsplater) i og omkring våtsoner. Undersøkelsen viser ingen tegn på fukt. | |
