Furubakken 6, 6521 FREI

**Innholdsrik halvpart av  
tomannsbolig i et barne- og  
familievennlig boområde.**

# Tilstandsrapport

Befaringsdato: 29.04.2025

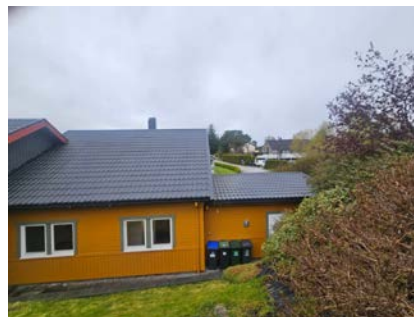
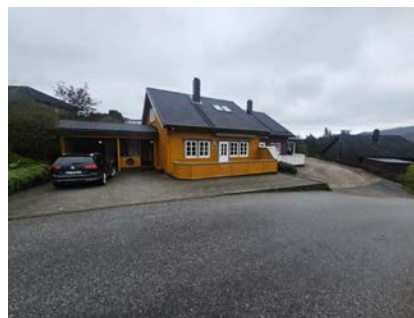
### TG 2 Veggkonstruksjon

Veggkonstruksjonen er av bindingsverk med liggende bordkledning samt brystningspaneler (stående kledning) ca. 1 meter fra bunnen av vegg. Konstruksjonen er kun besiktiget fra overflaten.

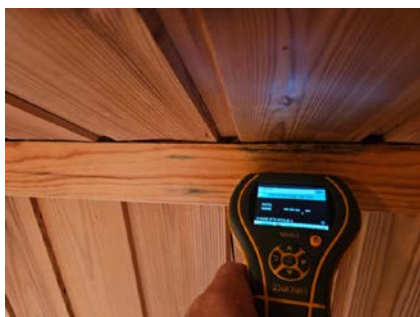
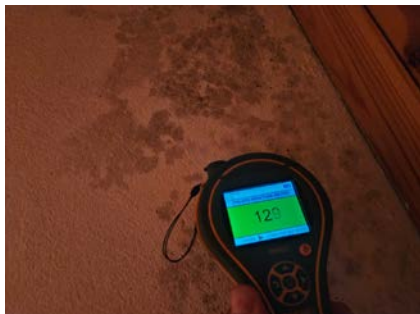
## TG 2 Vinduer

Boligen har malte vinduer med 2-lags isolerte glass.

- Det er påvist avvik rundt innsettsdetaljer.

Det bør monteres beslag for å hindre at vannbord får tidligere råteskader.

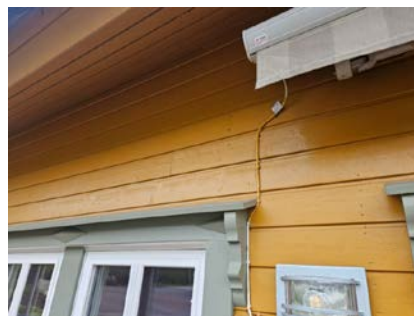
## TG 2 Dører

Boligen er utført med hvitmalt ytterdør til balkongen, til vaskerommet og som hovedinngangsdør.

- Det er påvist avvik rundt innsettsdetaljer.

- Det bør gjøres tiltak for å lukke avviket.

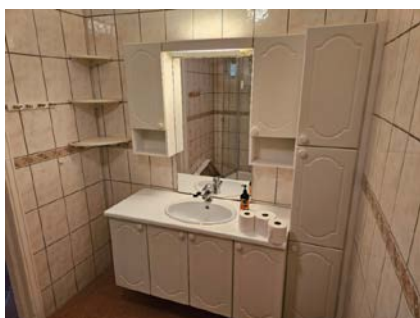
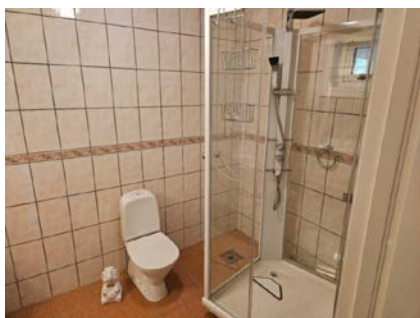
### TG 2 Overflater vegger og himling

- Det er påvist sprekker i fliser.
- Det er avvik:
- Det er montert vinduer eller dører i våtsonen.

Sprukket flis ved taket ved siden av innredningen.  
Silikonfuger sprekker opp og må byttes.

- Andre tiltak:
- Det må gjøres tiltak for å utbedre avviket.

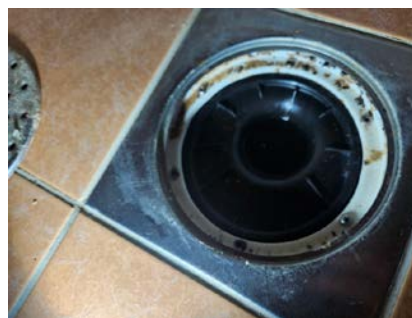
### TG 0 Tilliggende konstruksjoner våtrom

Hulltaking er foretatt og ingen unormale forhold er avdekt. Hulltaking er en stikk kontroll ett sted. Kontrollen kan ikke utelate fuktskader andre steder i rommet.

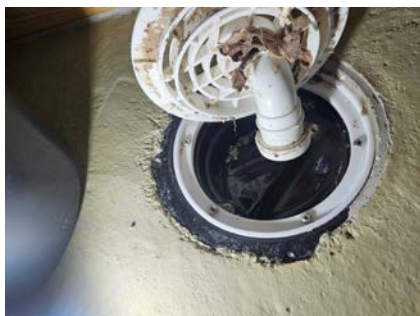
### ! TG 3 Sluk, membran og tettesjikt

- Det må etableres tilfredsstillende membran/tettesjikt i våtrommets våtsone. Alle forhold med tettesjikt, våtsone, sluk m.m. må dokumenteres. Manglende membran/tettesjikt medfører risiko for lekkasjer og fukt i konstruksjonen.

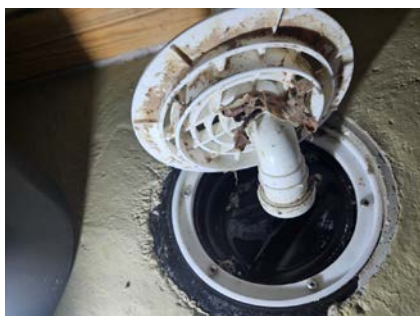
## ETASJE > VASKEROM

### ! TG 1 Sanitærutstyr og innredning

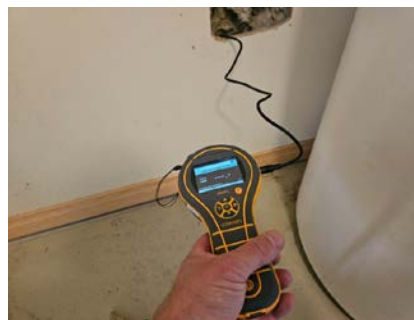
Fuktmåling foretatt i åpning for inspeksjonsluke.

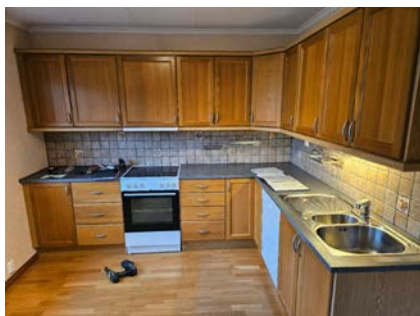
## ETASJE > KJØKKEN

### TG 1 Avtrekk

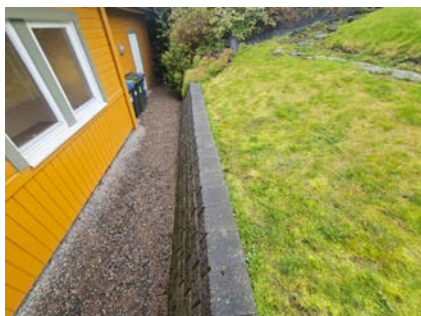
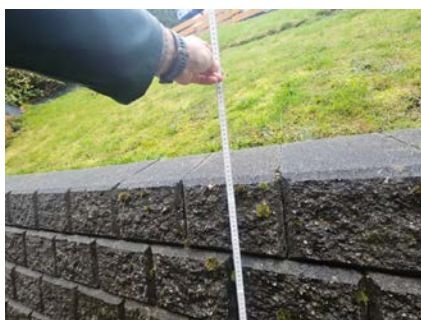
## TG 2 Terrenghforhold

Boligen er plassert på Rensvik i Kristiansund. Tomten er opparbeidet med plen på baksiden og er belagt med belegningsstein og terrasser i forkant.
