Lundgaardvegen 15, 2408 ELVERUM

**Lettstelt og fin 2-roms leilighet i 4.etasje med sentral beliggenhet midt i sentrum. Åpen balkong, heis og kjellerbod.**

Befaringsdato: 03.10.2025

Rapportdato: 07.10.2025

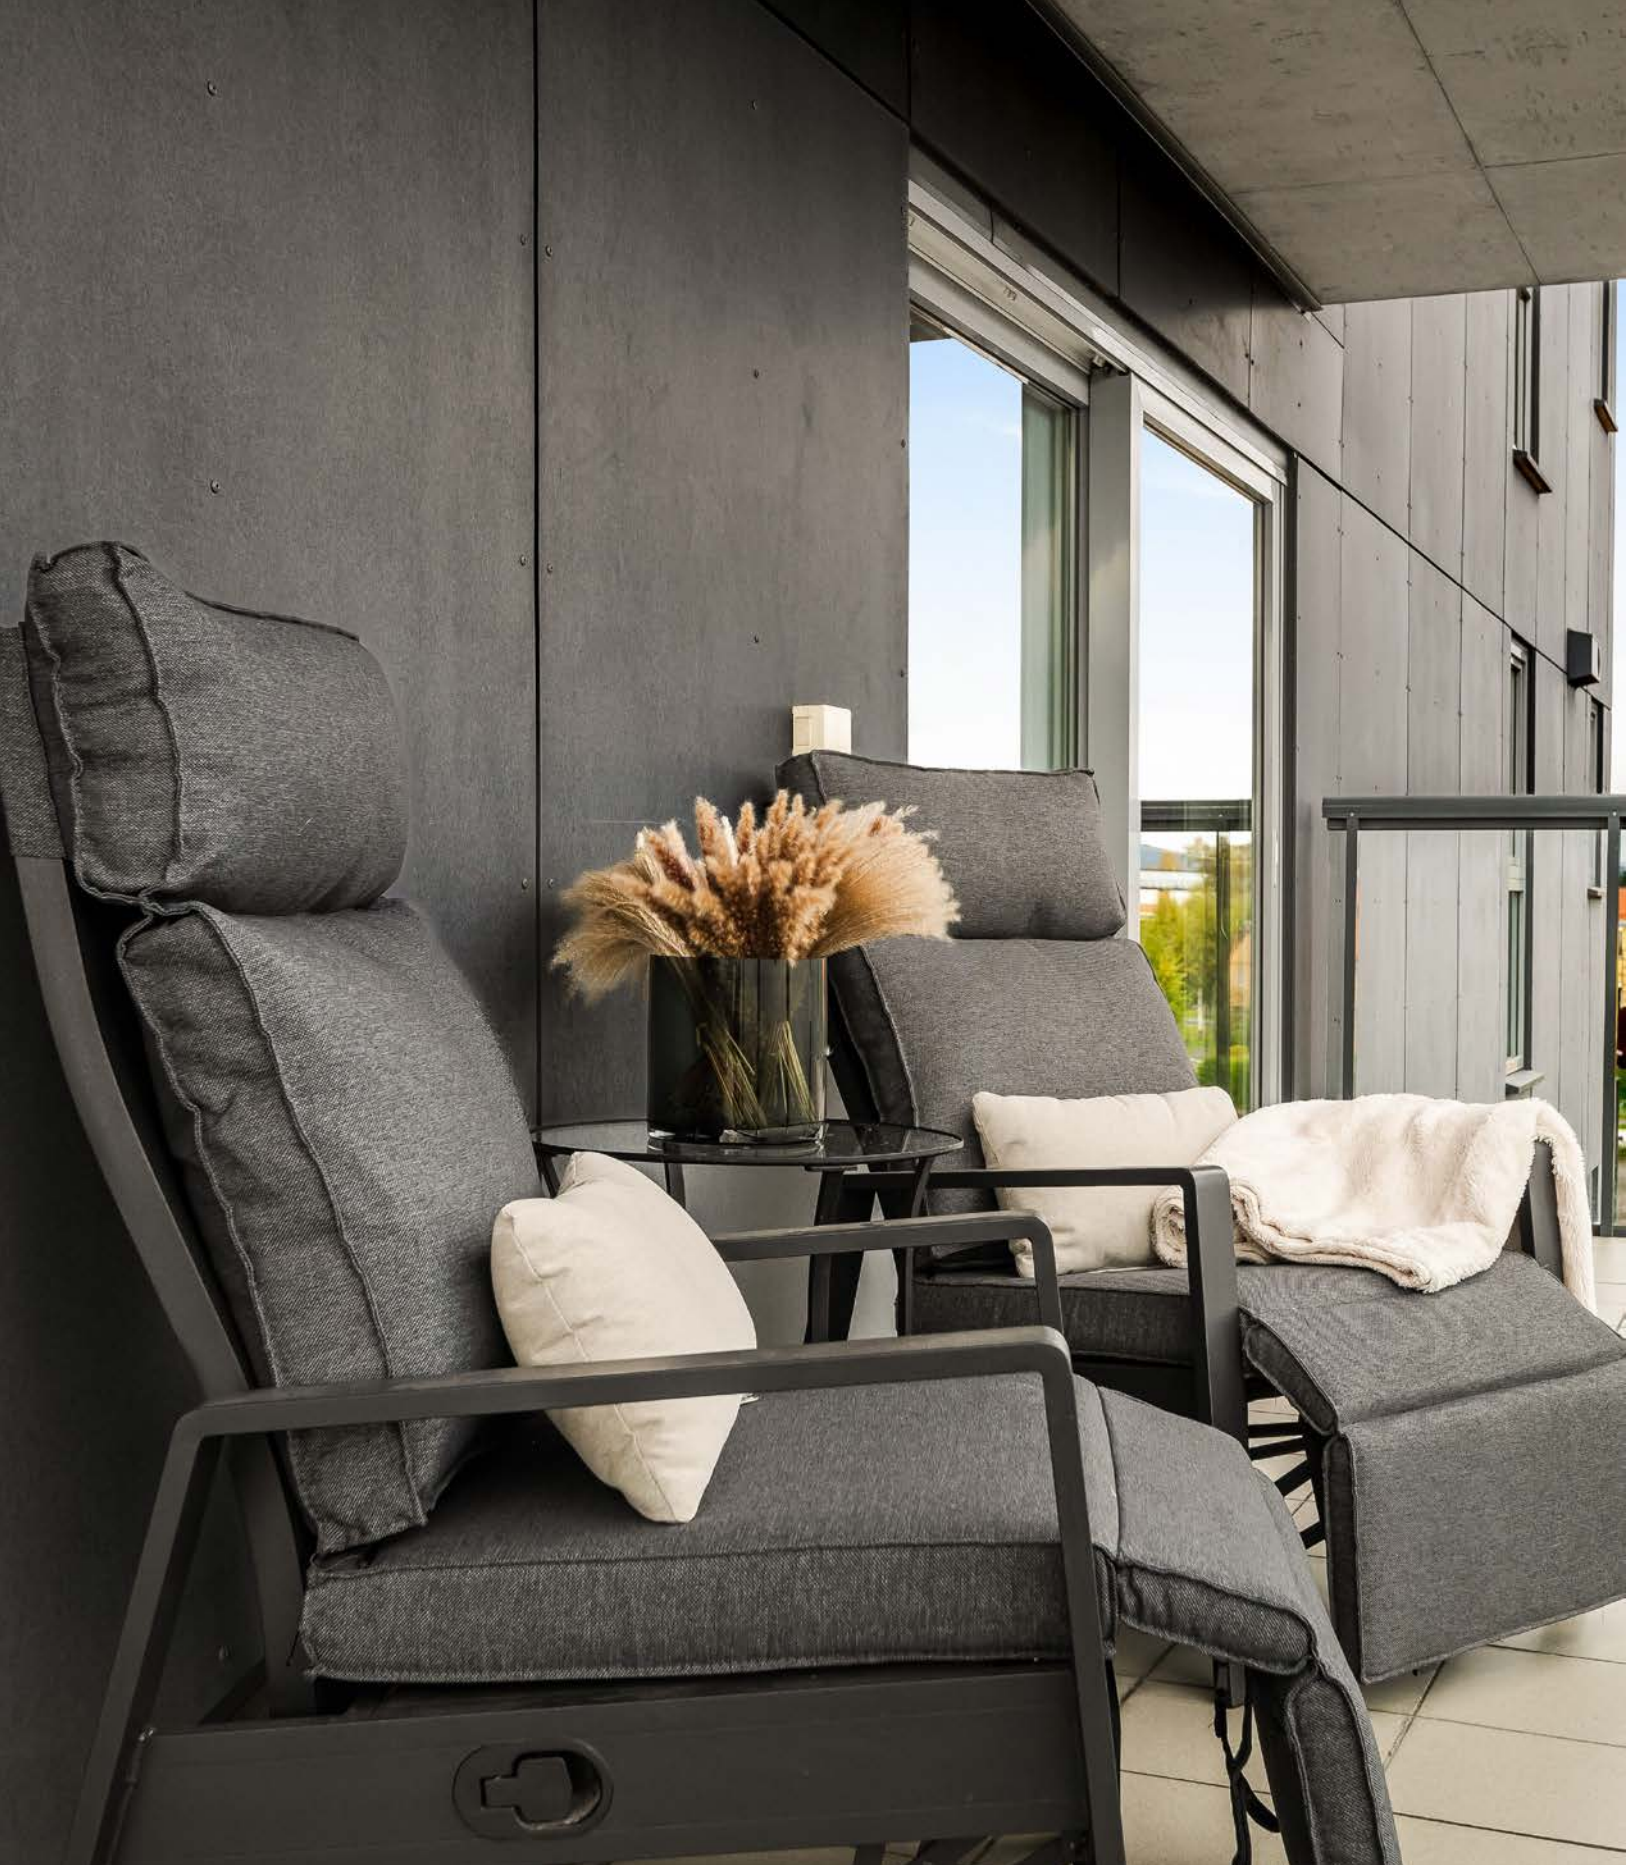
Balkongen har flislagt gulv og rekkverk av metall og glassfelt.

- \* Utvendig > Balkonger, terrasser og rom under balkonger: Det er påvist sprekk i flis ved skyvedør. Del med manglende fugemasse i flisfuger. Bom i enkelte fliser.
- \* Våtrom > Bad/vaskerom > Overflater vegger og himling: Vindu i våtsonen. Glassdører

Beskrivelse: Sprekk på en flis på balkongen ved skyvedøra. Oppført på tilstandsrapport.

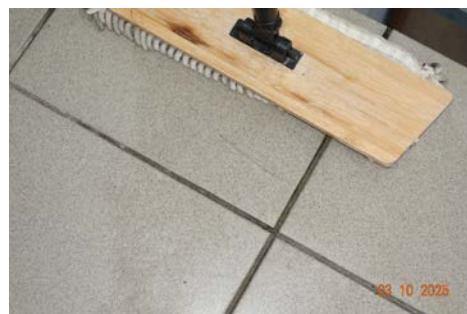
Det er påvist sprekk i flis ved skyvedør.  
Del med manglende fugemasse i flisfuger.  
Bom i enkelte fliser.

- Det må foretas tiltak for å lukke avviket.

**Kostnadsestimat: 10 000 - 50 000**

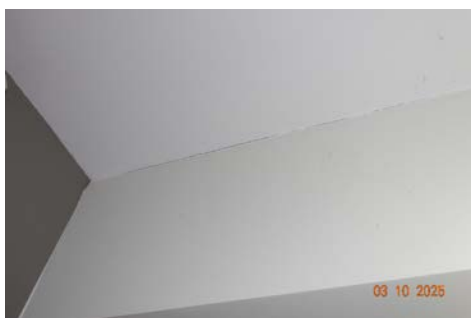
Stedvis noe oppsprekking i overgang vegg/himling.

- Det må foretas tiltak for å lukke avviket.

**Kostnadsestimat: Ingen umiddelbar kostnad**

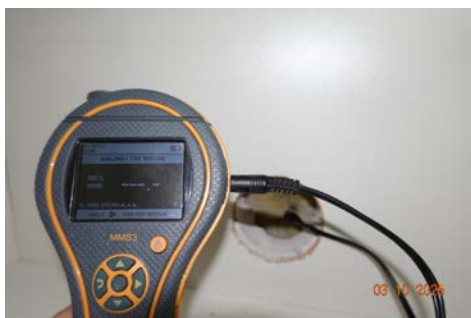
### ! TG IU Tilliggende konstruksjoner våtrom

Hulltaking er foretatt midt på delevegg mot våtsonen. Ved bruk av fuktmåler ble det ikke registrert unormale verdier.

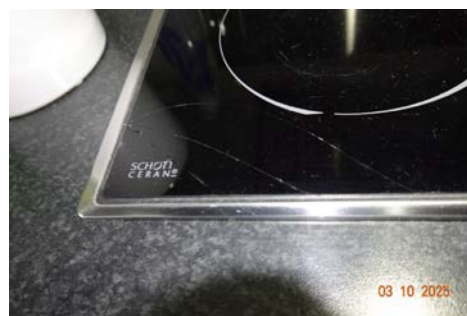
Det er påvist sprekker i koketopp.

- Det må foretas tiltak for å lukke avviket.

Kostnadsestimat: Under 10 000

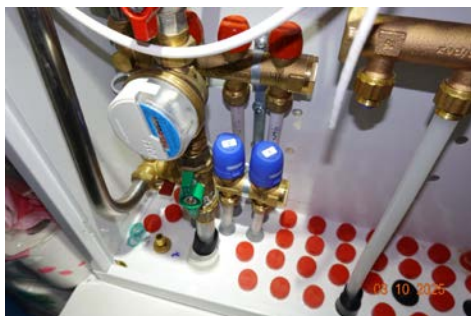
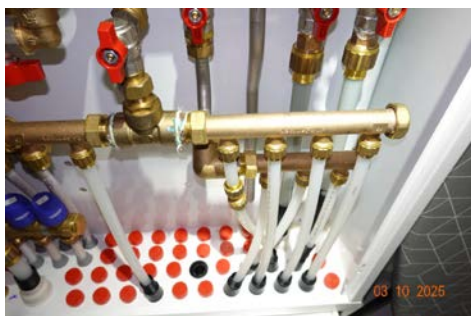
### TG 1 Vannledninger

Stoppekran og vannmåler montert i teknisk skap.  
Fordelerstokk montert i teknisk skap.  
Vannledninger av rør i rør.

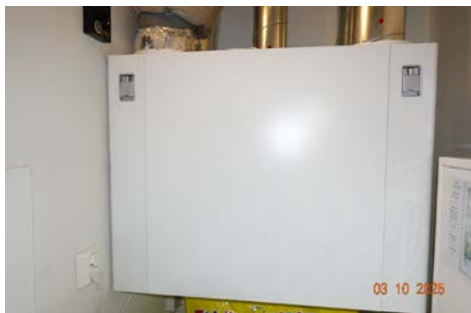
### TG 1 Ventilasjon

Balansert ventilasjon med varmegjenvinner.

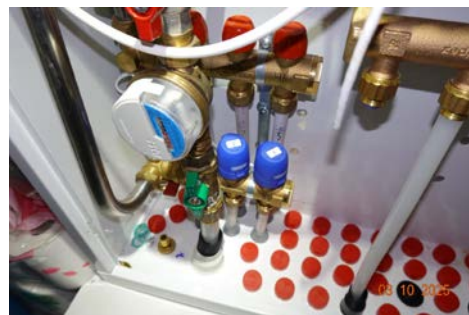
### TG 1 Vannbåren varme

Fordelerstokk til vannbåren gulvvarme plassert i kombiskap.
