# Lettstelt og praktisk 2-roms leilighet med innglasset veranda!

Velkommen til Forstrøms vei 3B!

Befaringsdato: 18.02.2026

Rapportdato: 03.03.2026

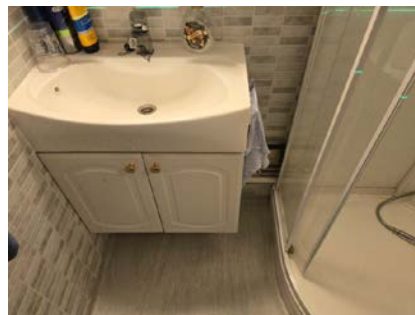
- Det er avvik:

- Tiltak:

Våtromstapet i våtsonen bør fjernes og erstattes med godkjent tettesjikt for våtrom, da dagens løsning gir økt risiko for fuktskader og skade på underliggende konstruksjoner.

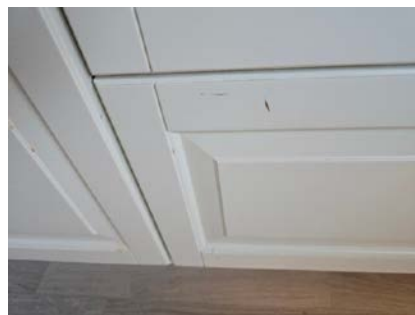
- Det er avvik:

Ingen utslag på fuktighet ved fuktsøk på befaringsdagen.

Det bør vurderes å utbedre eller skifte ut skadede fronter, sokkel og benkeplate for å hindre videre forringelse og sikre funksjonalitet.

Dersom svellede områder ikke utbedres, kan det føre til ytterligere skader og redusert levetid på innredningen.
