Brattfossveien 225, 1880 EIDSBORG

**Unik mulighet! Hytte med  
særdeles flott beliggenhet i Fjella.  
Strandeiendom ved Langgard.  
Velkommen!**

# Tilstandsrapport

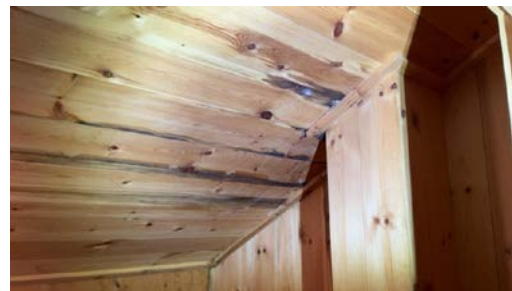
100 % fuktighet

- Det er registrert symptom på fuktskader i konstruksjonen.

Innvendig inspeksjon viser misfarging og fuktskjolder på himlingspanel og veggflater og det er målt fukt, særlig rundt innkasset rør. Dette indikerer fuktgjennomgang fra takkonstruksjonen. Overflatene bærer preg av svertesopp, som er et tegn på fuktbelastning over tid.

Pågående eller gjentatt fuktinntrengning kan føre til skadeutvikling i underliggende konstruksjoner, redusert levetid for trekonstruksjonen, og økt risiko for mugg- og sopputvikling. Skadene som allerede er synlige indikerer at konstruksjonen kan være svekket, og det kan foreligge skjulte skader som ikke er mulig å registrere uten destruktive undersøkelser.

Det anbefales en nærmere undersøkelse av takkonstruksjonen for å kartlegge årsak til fuktinntrengning (f.eks. utettheter i tekking, svikt i beslag). Skadede materialer bør fjernes og erstattes. Når årsaken er avklart, bør nødvendige utbedringer gjennomføres for å sikre en varig løsning og hindre videre skadeutvikling.

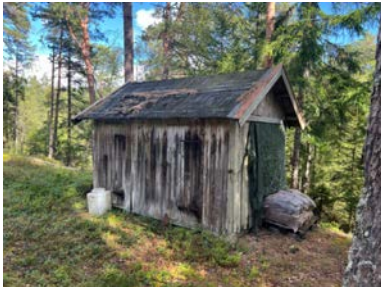
Det er registrert betydelig elde og råteskader.

Utbedre ved eget behov.

**Kostnadsestimat: 10 000 - 50 000**

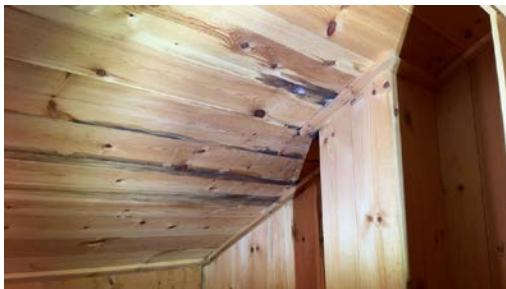
- Det er påvist fuktskader på overflater.

Det er observert kvæutslag på panelvegger ved vedovn. Dette er en naturlig egenskap ved treverk og oppstår særlig når overflatene utsettes for høy varme.

- Gjennomføre ytterligere undersøkelser og foreta utbedring av skade.
