Villaveien 3B, 3674 NOTODDEN

Særdeles attraktiv toppleilighet på Trudvang med vestvendt veranda, flott utsikt, gode solforhold og sentral beliggenhet

Tilstandsrapport

ANDELSLEILIGHET

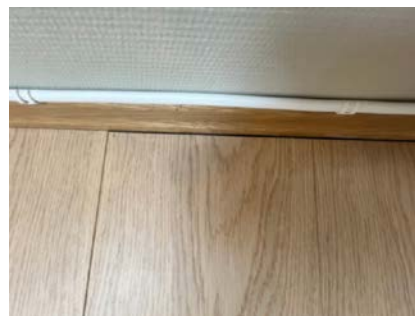
- Det er avvik:
Det er påvist knirk i parketten i stue, kjøkken og mellomgang.
Det er påvist misfarging av parkett og glipper mellom parkett og gulvlister på soverom/arbeidsrom.
Det er påvist sprekker i himlingen i stue/kjøkken.

Eldre fuktmerke i parkettgulv, ingen fukt registeret

Glippe mellom parkett og gulvlist

Misfarging og glipper mellom parkett og gulvlister bør utbedres for å forhindre ytterligere skade og mulig fuktinntrengning.
