Nedre Brentås vei 3B, 3060 SVELVIK

**Mariås - Halvpart vertikaldelt
tomannsbolig med 3 soverom,
garasje og flott utsikt mot fjorden**

Befaringsdato: 17.09.2024

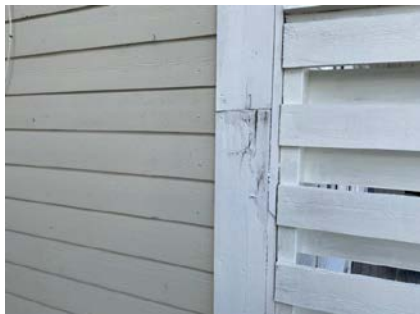
Noe skade-/råtedannelser i enkelte kledningsbord, spesielt ved bunn/nedre del, mot vannbrett og i skjøter etc.

Det må påregnes utbedring for å lukke avviket.

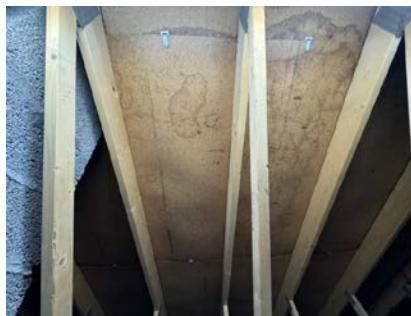
Takkonstruksjon/Loft

- Det er påvist avvik rundt gjennomføringer i takflaten.

Det bør sjekkes vinterstid om det er tilfredsstillende ventilasjon på loft.

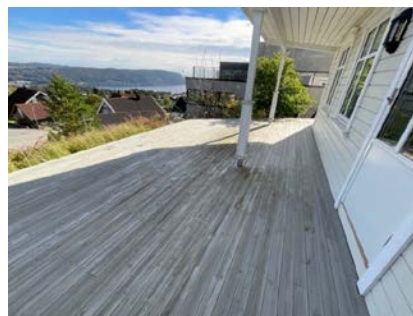
! TG 3 Utvendige trapper

Utvendig trapp av treverk med rekkverk på en side.

Rekkverk må monteres og trappa må rettes for å lukke avviket.

Kostnadsestimat: Under 10 000

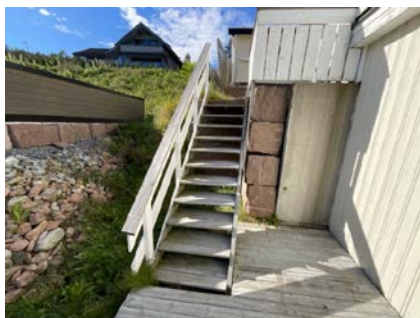
TG 3 Andre utvendige forhold

Det mangler fallsikring av høyder ved garasje.

Gjerde/fallsikring må etableres.

Kostnadsestimat: 10 000 - 50 000

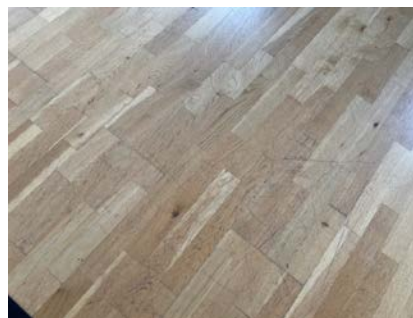
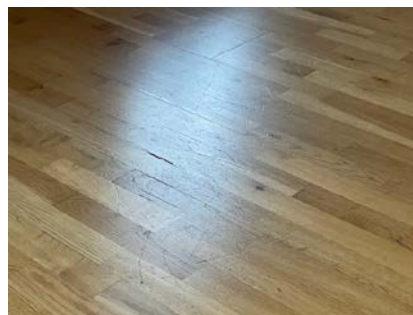
TG 2 Etasjeskille/gulv mot grunn

Etasjeskiller er av trebjelkelag.

1. etg: registrert ca 18 mm avvik i stue og ca 16 mm avvik på kjøkken.
Underetasje: registrert ca 10 mm avvik i trapperom og ca 7 mm avvik i ett soverom.

- Målt høydeforskjell på mellom 10 - 20 mm innenfor en lengde på 2 meter. Tilstandsgrad 2 gis med bakgrunn i standardens krav til godkjente måleavvik.
