Nedre Brentås vei 3B, 3060 SVELVIK

**Mariås - Halvpart vertikaldelt
tomannsbolig med 3 soverom,
garasje og flott utsikt mot fjorden**

Befaringsdato: 17.09.2024

Rapportdato: 25.11.2024

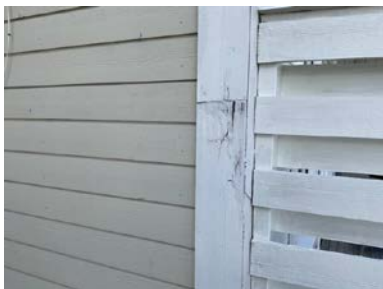
Noe skade-/råtedannelser i enkelte kledningsbord, spesielt ved bunn/nedre del, mot vannbrett og i skjøter etc.

Det må påregnes utbedring for å lukke avviket.

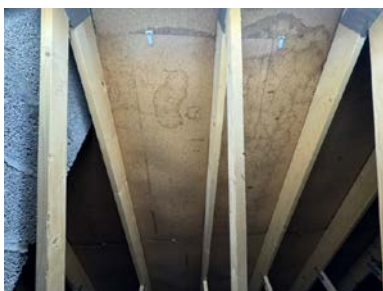
TG 2 Takkonstruksjon/Loft

- Det er påvist avvik rundt gjennomføringer i takflaten.

Det bør sjekkes vinterstid om det er tilfredsstillende ventilasjon på loft.

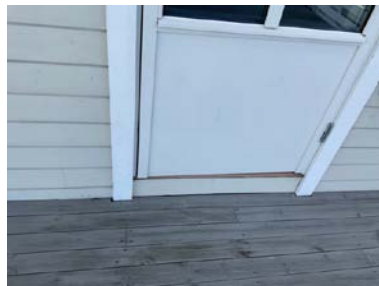
TG 2 Balkonger, terrasser og rom under balkonger

Terrasse på ca 14 m² oppført i trekonstruksjon med adgang fra stue. rekkverk med stående bord. Rekkverk er ca 86 cm høyt.

- Tiltak: Rekkverk må monteres og trappa må rettes for å lukke avviket.

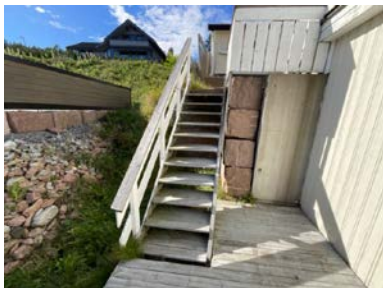
Utvendige trapper

Utvendig trapp av treverk med rekkverk på en side.

Rekkverk må monteres og trappa må rettes for å lukke avviket.

Kostnadsestimat: Under 10 000

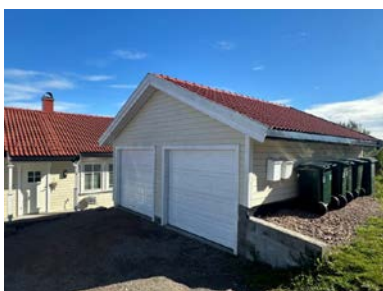
TG 3 Andre utvendige forhold

Det mangler fallsikring av høyder ved garasje.

Gjerde/fallsikring må etableres.

Kostnadsestimat: 10 000 - 50 000

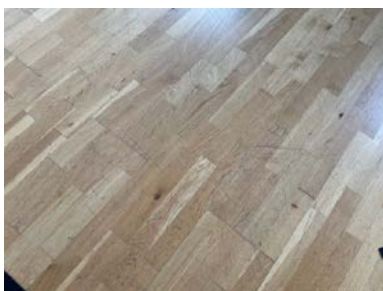
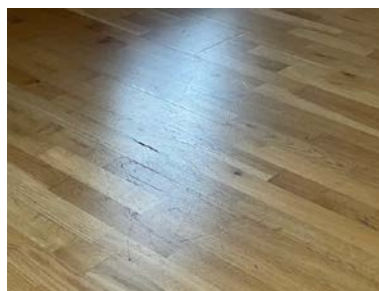
TG 2 Etasjeskille/gulv mot grunn

1. etg: registrert ca 18 mm avvik i stue og ca 16 mm avvik på kjøkken.

Underetasje: registrert ca 10 mm avvik i trapperom og ca 7 mm avvik i ett soverom.

- Målt høydeforskjell på mellom 10 - 20 mm innenfor en lengde på 2 meter.
- Tilstandsgrad 2 gis med bakgrunn i standardens krav til godkjente måleavvik.
- Målt høydeforskjell på over 15 mm gjennom hele rommet.

Etasjeskiller er av trebjelkelag.

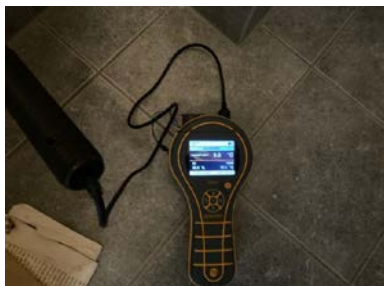
1. etg: registrert ca 18 mm avvik i stue og ca 16 mm avvik på kjøkken.

Underetasje: registrert ca 10 mm avvik i trapperom og ca 7 mm avvik i ett soverom.

- Målt høydeforskjell på mellom 10 - 20 mm innenfor en lengde på 2 meter. Tilstandsgrad 2 gis med bakgrunn i standardens krav til godkjente måleavvik.
- Målt høydeforskjell på over 15 mm gjennom hele rommet. Tilstandsgrad 2 gis med bakgrunn i standardens krav til godkjente måleavvik.

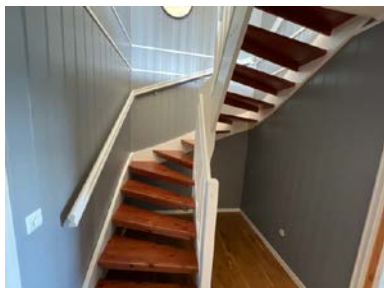
TG 2 Innvendige trapper

Boligen har malt tretrapp med beisede trinn i furu.

Sliping og behandlig må påregnes.

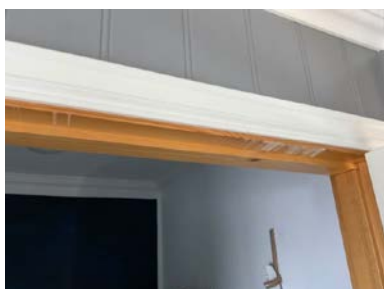
TG 2 Innvendige dører

Innvendig har boligen malte glatte dører.

Det må påregnes utbedring for å lukke avviket.

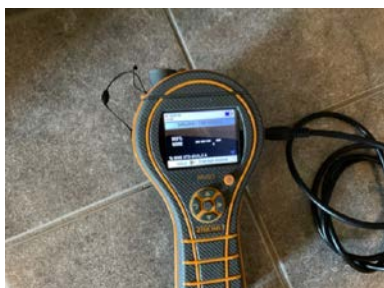
TG 1 Tilliggende konstruksjoner våtrom

Hulltaking er foretatt uten å påvise unormale forhold. Hulltaking er foretatt ved/i Bod. Det ble ikke indikert fukt ved fuktsøk med Protimeter MMS3 med pigger.

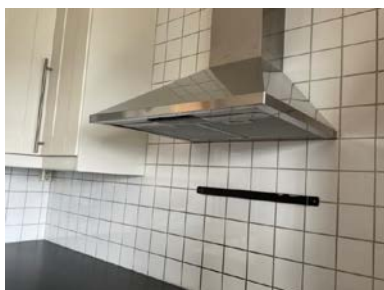
1. ETASJE > KJØKKEN

- Det er registrert avvik med avtrekk.

- Ventilatoren må skiftes.

Kostnadsestimat: Under 10 000

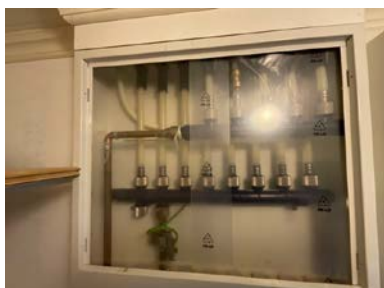
TG 1 Vannledninger

Innvendige vannledninger er av plast (rør i rør). Det er besikket i rørskap.
